### III. Inwentaryzacja fotograficzna:

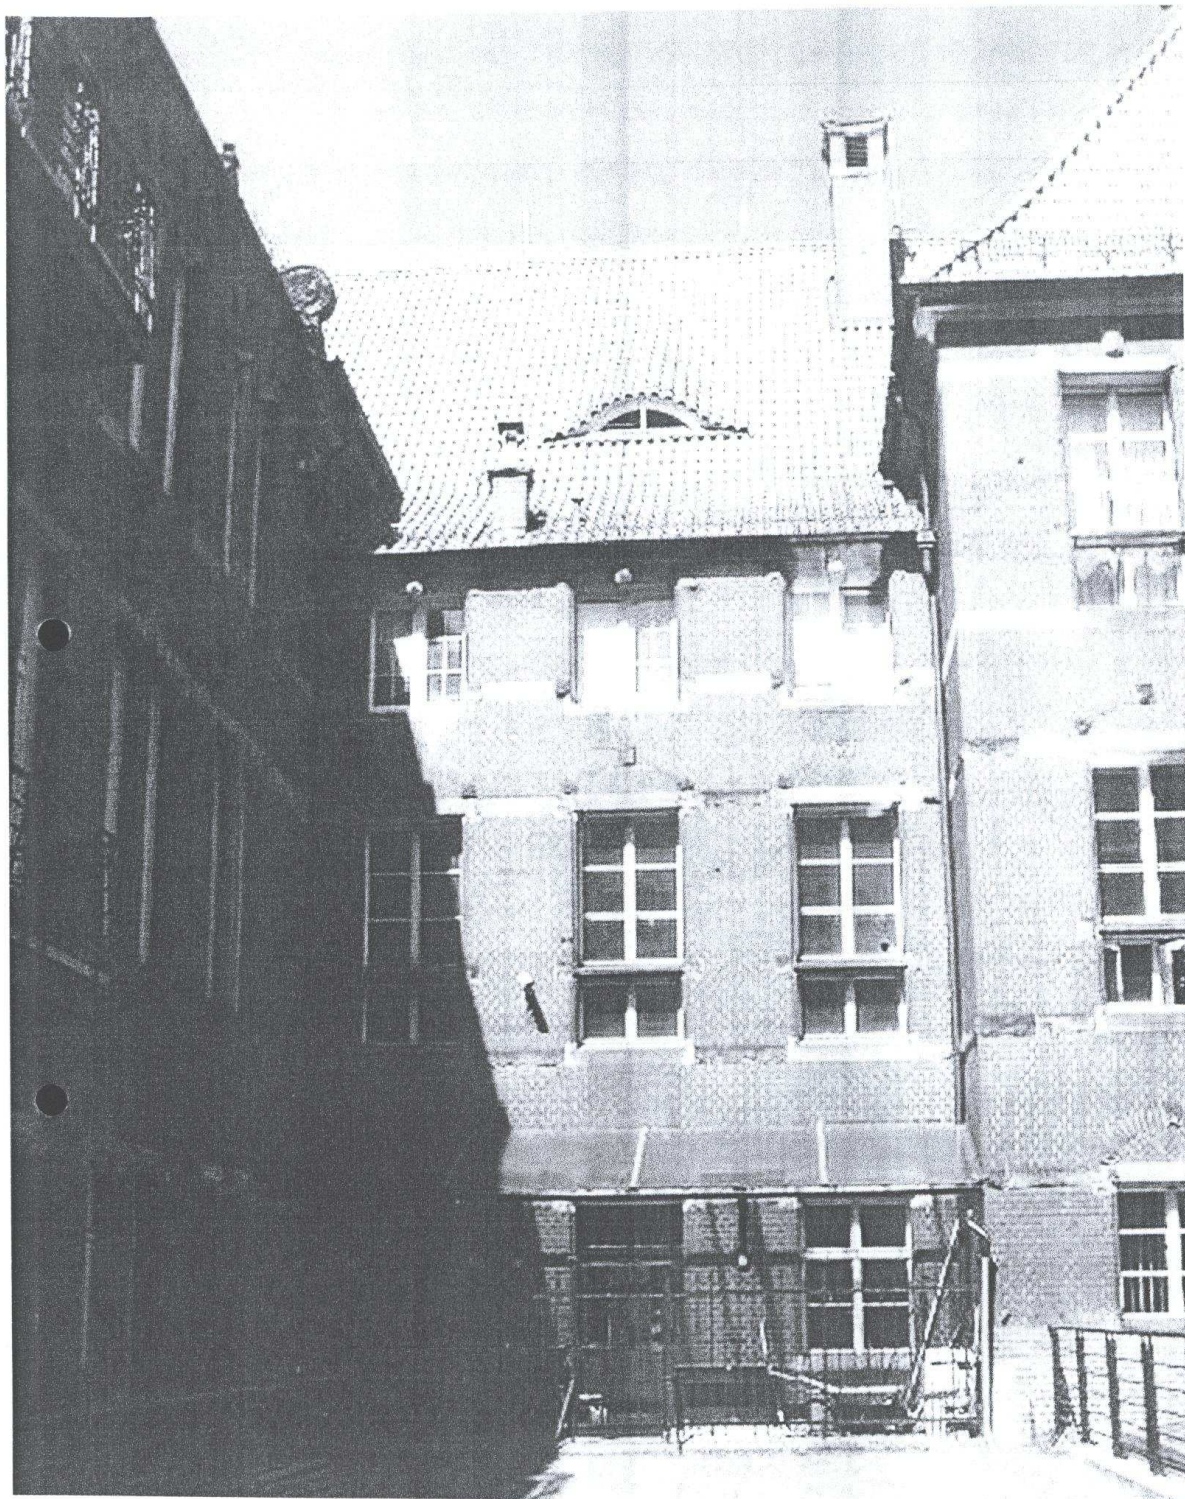
Fot. Nr 1. Gmach Chemii "A". Widok istniejących okien do wymiany, istniejących połaci dachu do demontażu i stalowego ogrodzenia wejścia od strony dziedzińca.

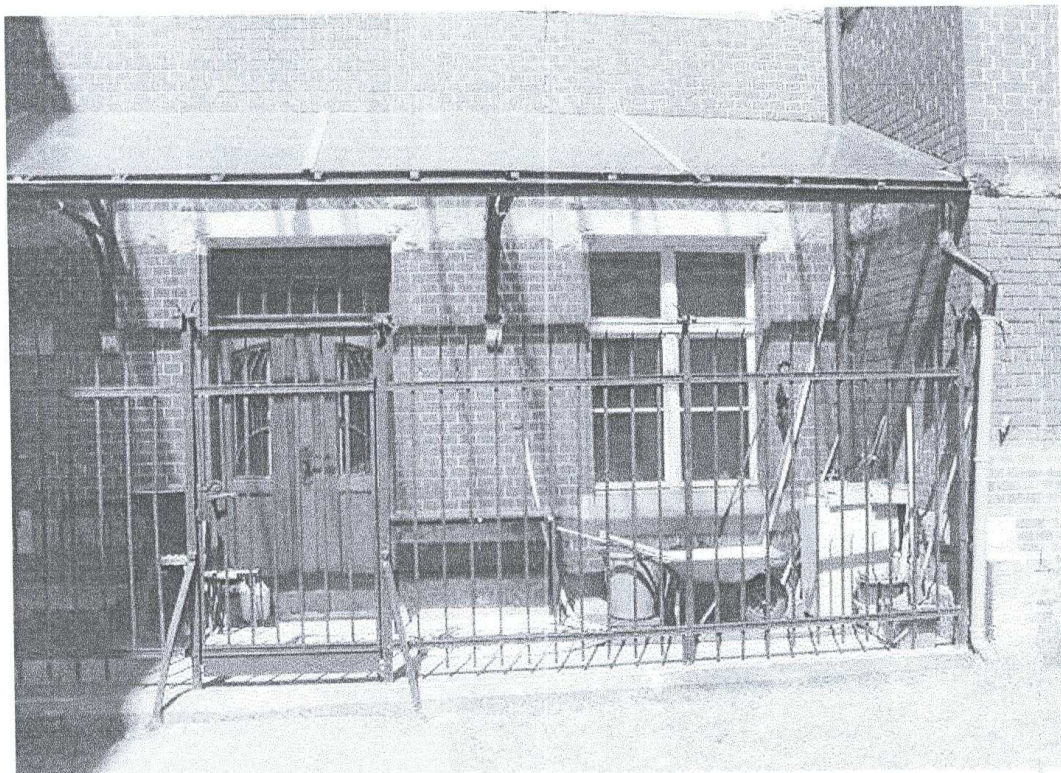
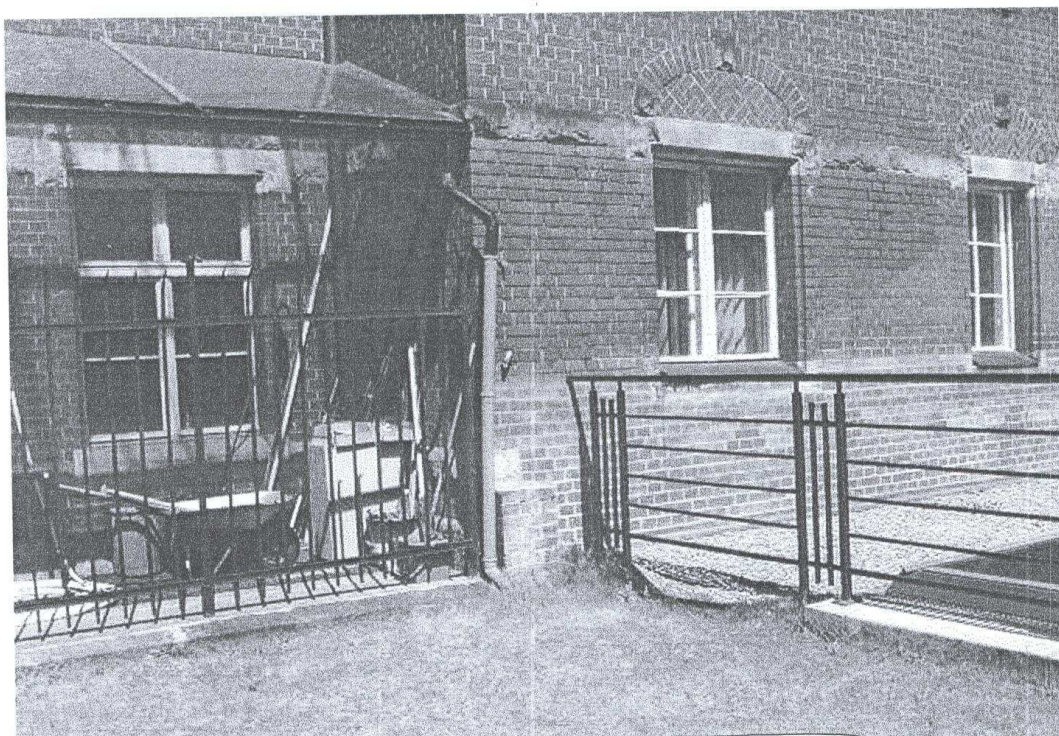
Fot. Nr 2. Gmach Chemii „A”. Wejście od strony dziedzińca. Istniejące ogrodzenie do renowacji i istniejące zadaszenie.

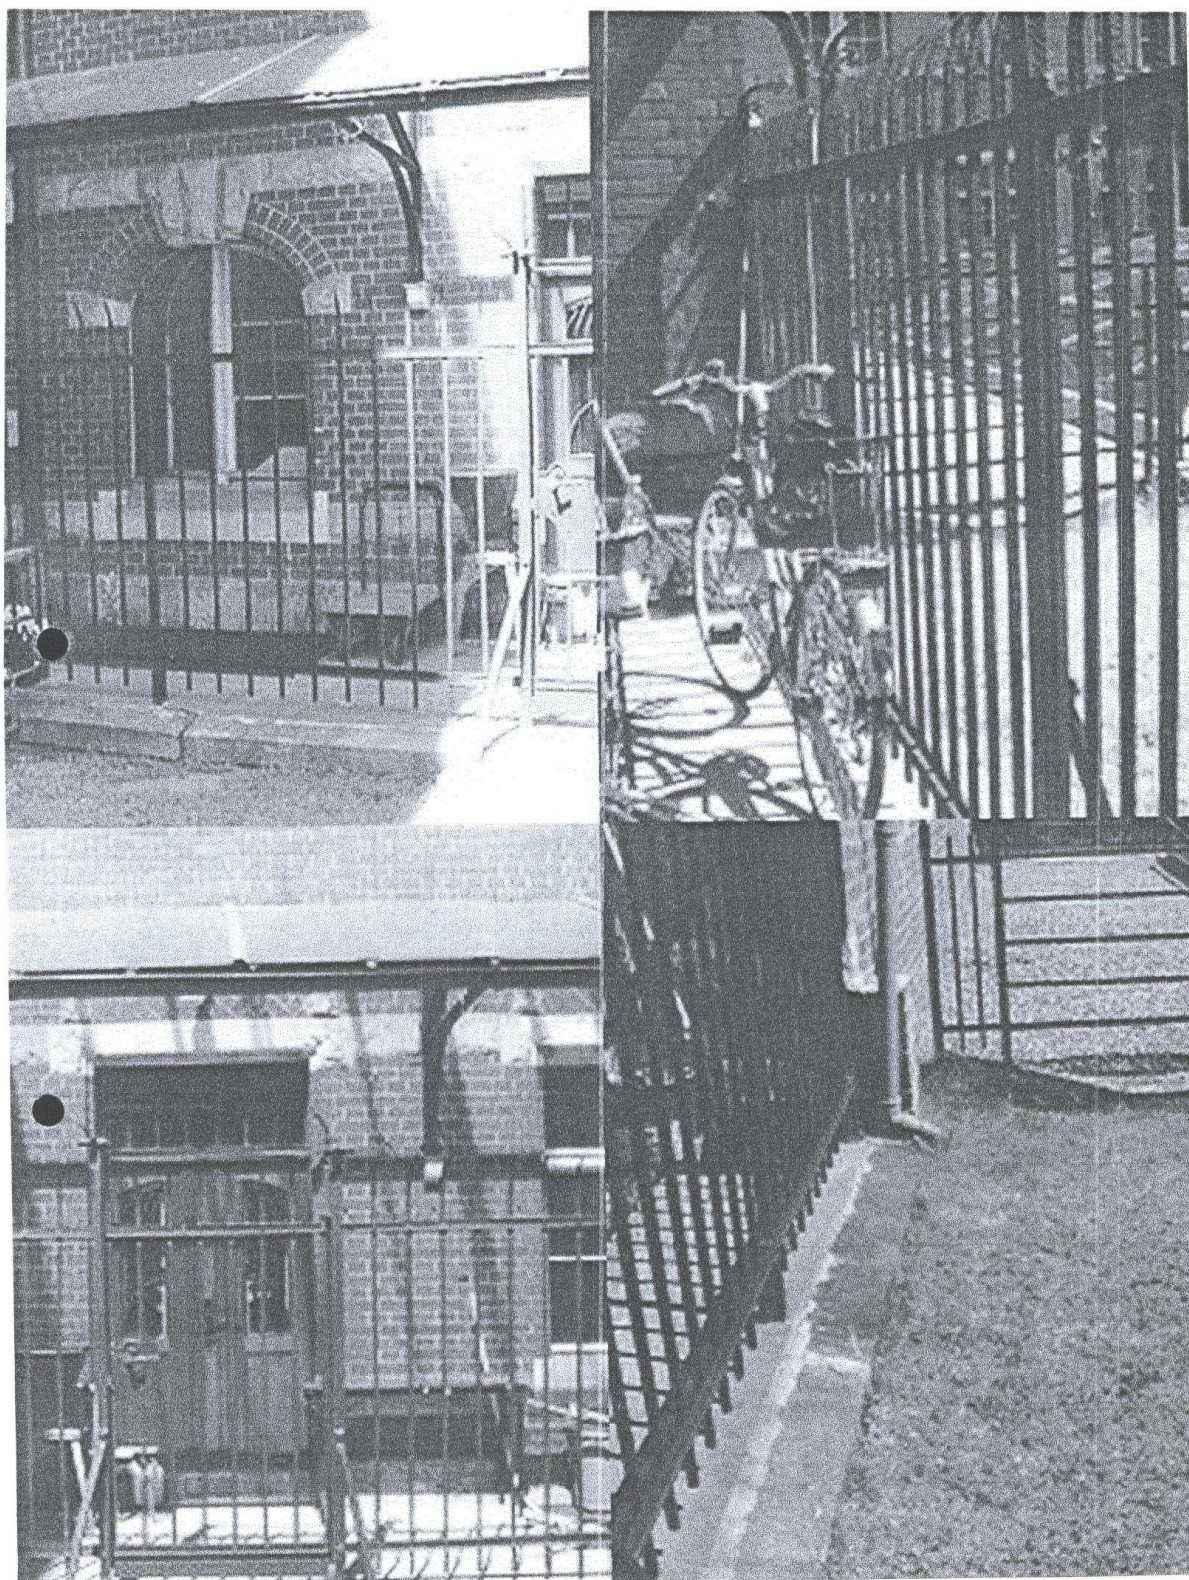
Fot. Nr 3. Gmach Chemii „A”. Wejście od strony dziedzińca. Detale mocowania istniejącego Ogrózenia.

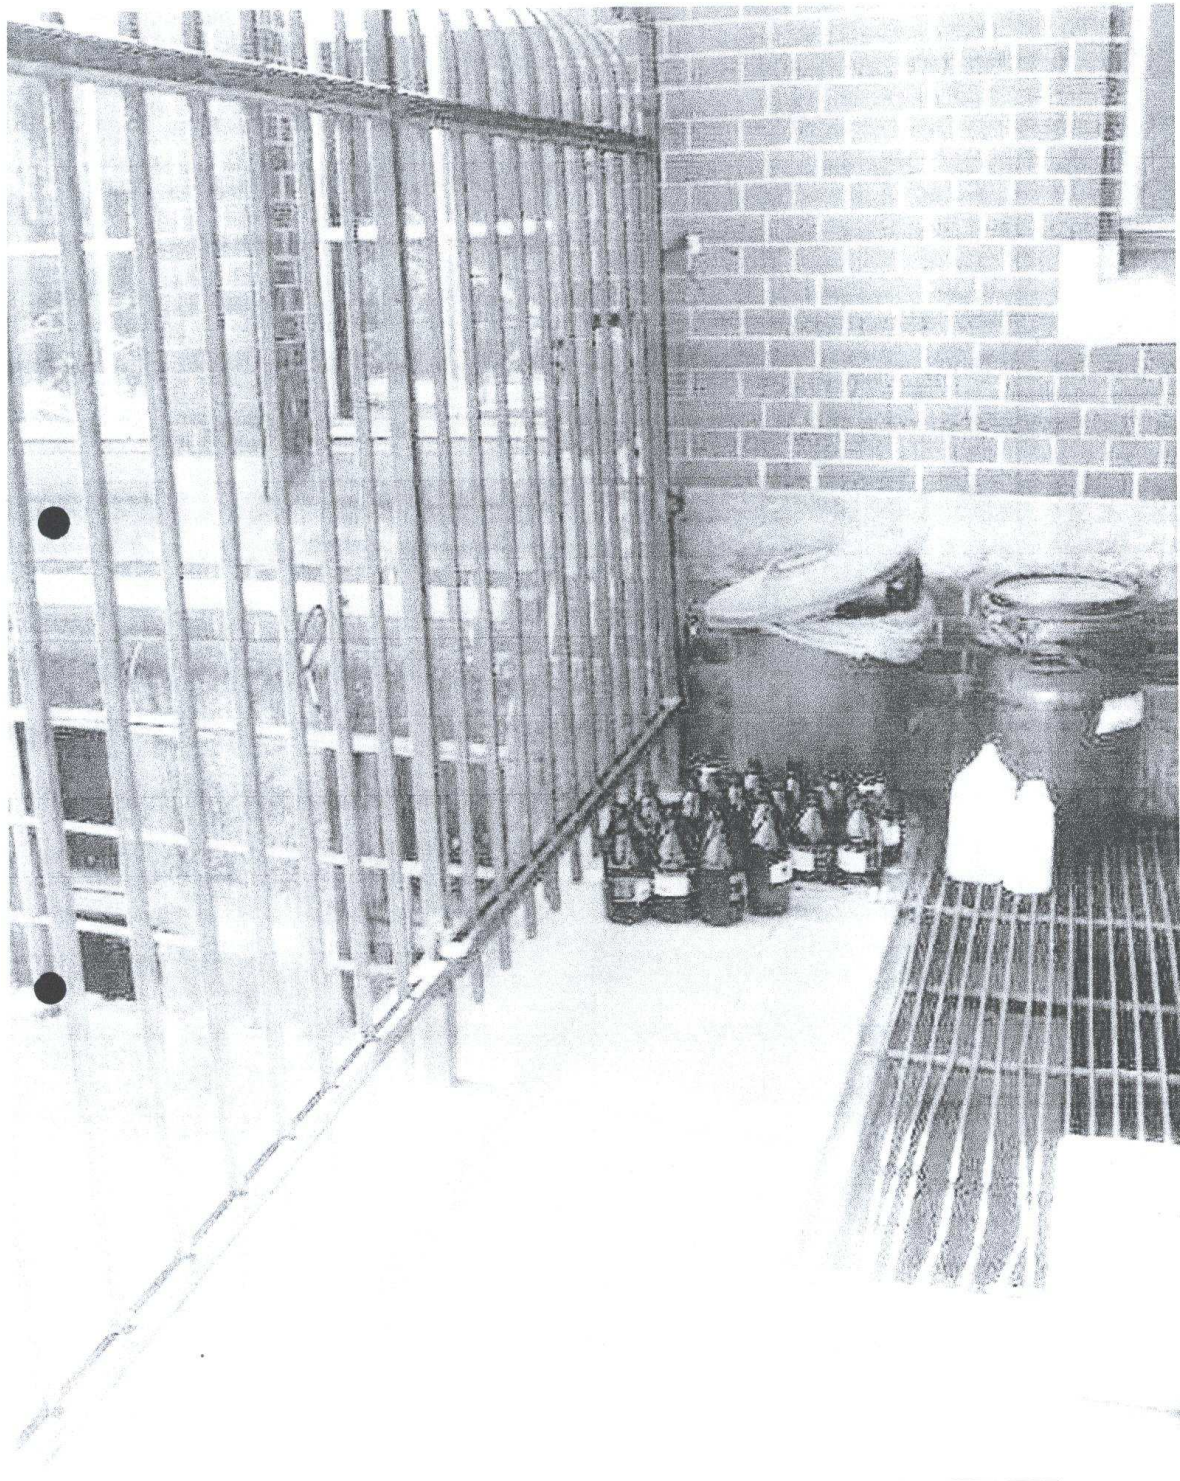
Fot. Nr 4. Gmach Chemii „A”. Wejście od strony dziedzińca. Istniejąca posadzka do wymiany i istniejąca krata stalowa do renowacji.

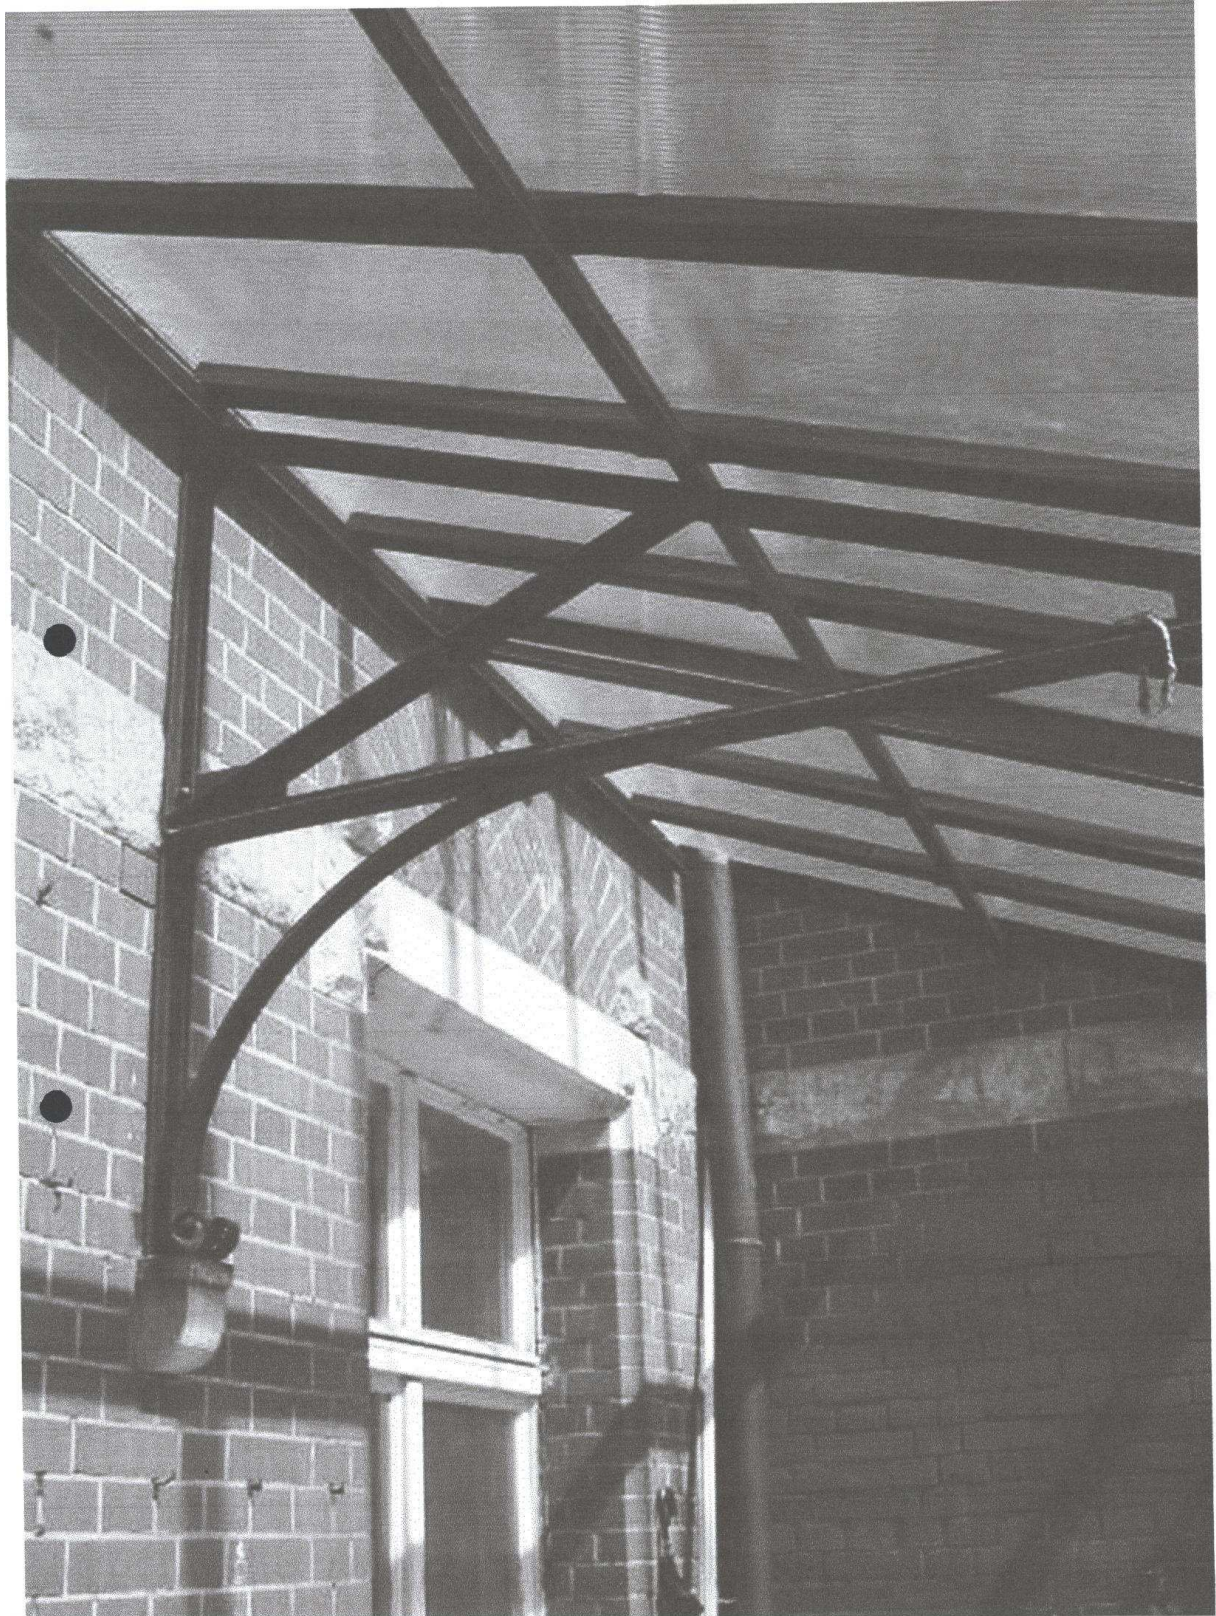
Fot. Nr 5. Gmach Chemii „A”. Wejście od strony dziedzińca. Istniejące zadaszenie.

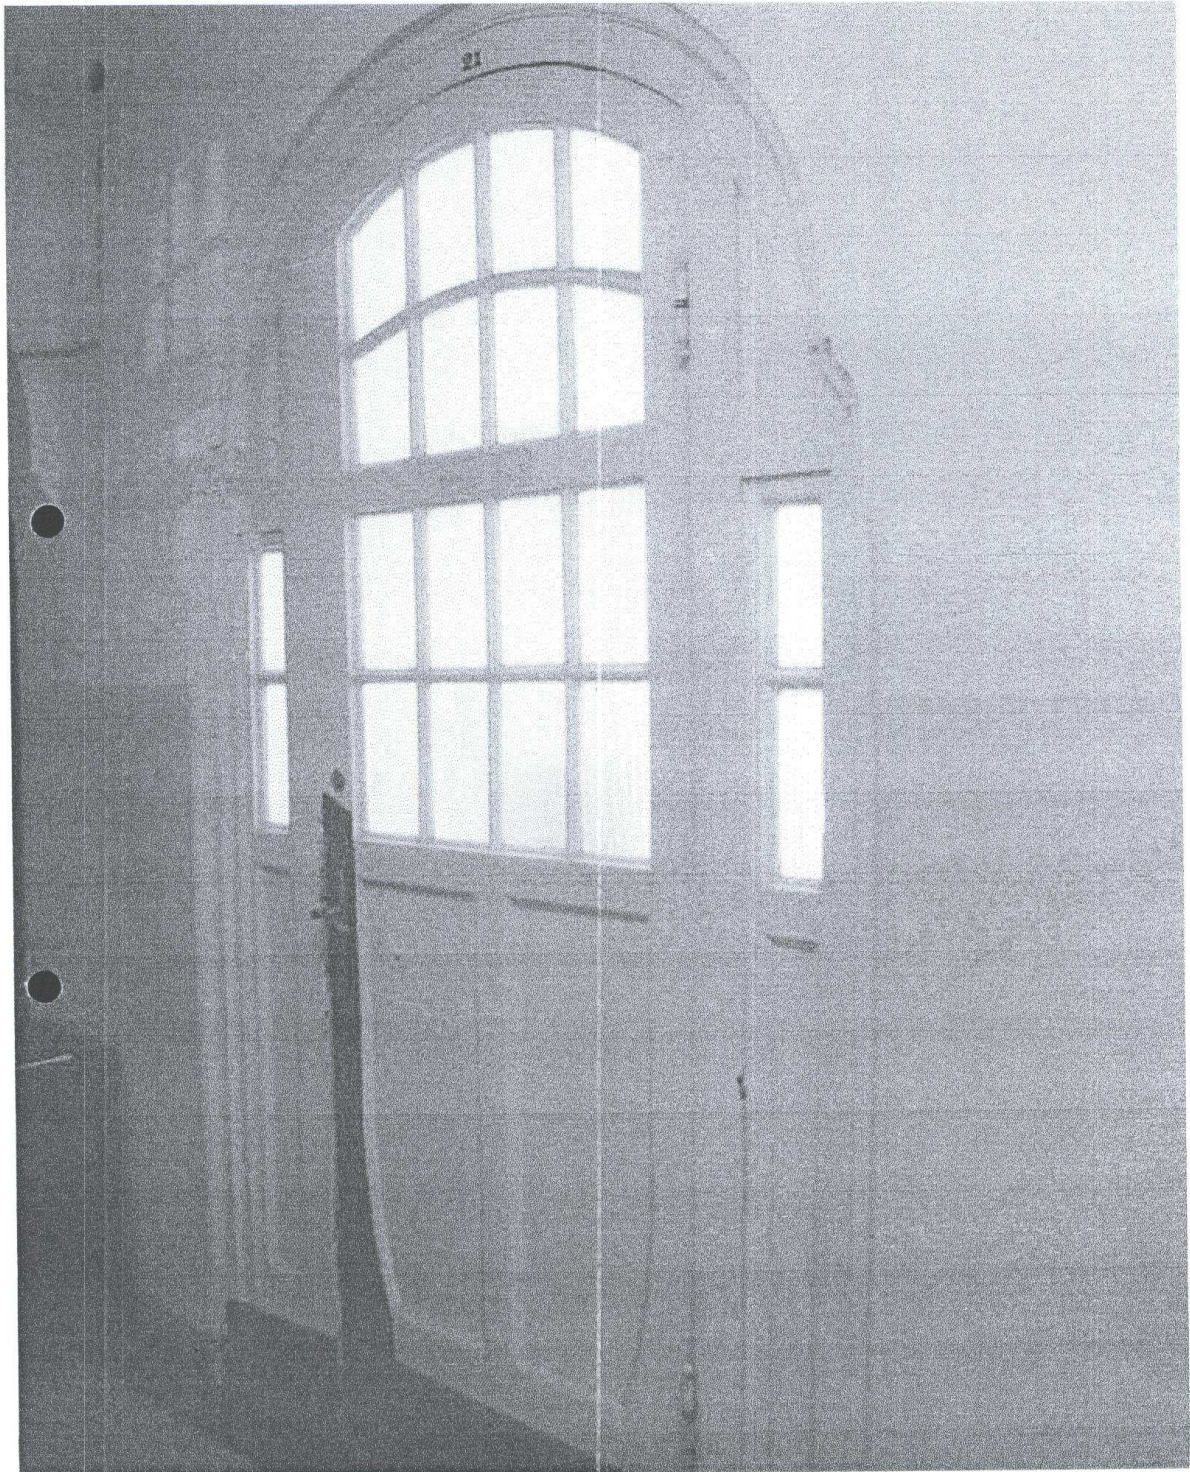
Fot. Nr 6. Gmach Chemii „A”. Istniejące przepierzenie drewniane z drzwiami do pomieszczenia szybu windy nr 21 na parterze należy poddać renowacji i eksponować.
