EKSPERTYZA TECHNICZNA

dot. stanu technicznego hali sportowej Akademickiego Ośrodka Sportu
Politechniki Gdańskiej zlokalizowanej w Gdańsku przy Al. Zwycięstwa 12

Gdańsk, listopad 2010

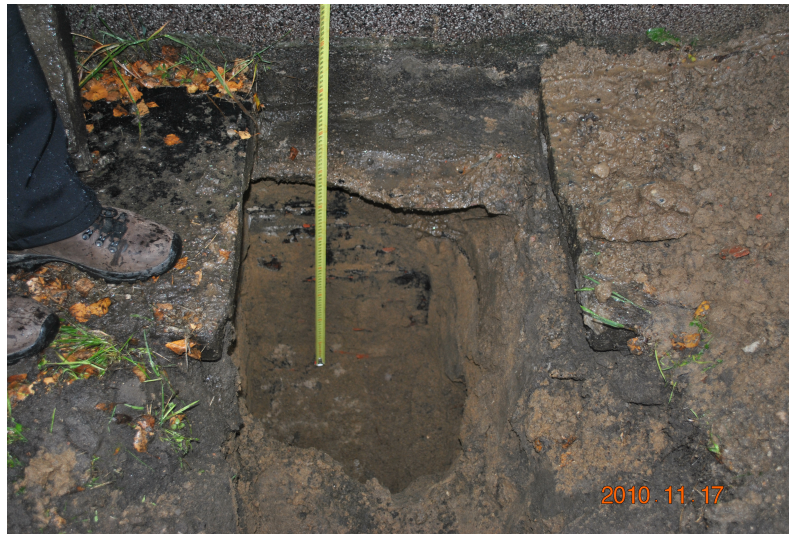
Fot. 1 Odkrywka stopy fundamentowej w osi 7

Budynek posadowiony jest na stopach i ławach fundamentowych wykonanych bezpośrednio na gruncie. Udostępniona przez Zleceniodawcę szczątkowa dokumentacja budynku nie zawiera rysunków konstrukcyjnych fundamentów. W żelbetowych stopach fundamentowych zamocowane są słupy hali. Między słupami wykonane zostały ławy z cegły ceramicznej pełnej, na których wykonano ściany murów podokiennych. Poziom posadowienia stóp fundamentowych jest zróżnicowany na długości hali. Dla większości słupów poziom posadowienia fundamentów wynosi ~ 115 cm poniżej poziomu przyległego terenu. Jedyne stopa drugiego słupa, licząc od strony budynku łącznika (od strony Wrzeszcza) posadowiona jest ~ 300 cm poniżej przyległego terenu. Powierzchnie ścian i słupów zagłębione w gruncie pokryte są bitumiczną powłoką ochronną (izolacja przeciwwilgociowa). W wykonanej odkrywce nie stwierdzono wody gruntowej w poziomie posadowienia. Na Fot. 1 pokazano wykonaną odkrywkę stopy fundamentowej.

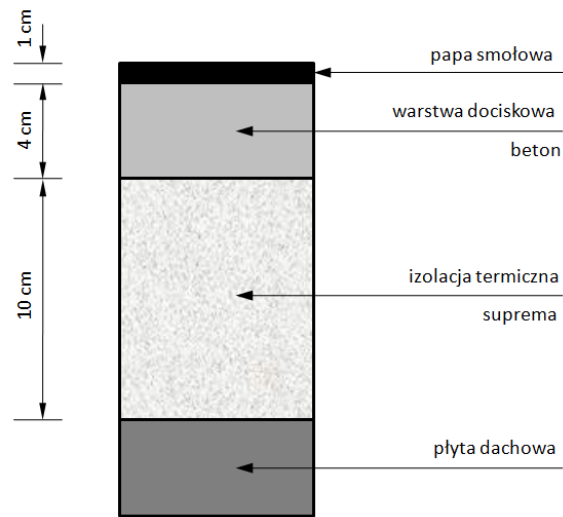
Rys. 1 Układ warstw wykończeniowych na płycie dachowej

W trakcie wizji lokalnej na obiekcie wykonano odkrywkę sprawdzającą układ warstw na dachu - Fot. 30. Układ warstw pokazano na Rys. 1.

Pokrycie dachowe wykonane jest w postaci prefabrykowanych, płyt żelbetonowych PŻ-6 (o długości 6,0) ułożonych na górnych pasach dźwigarów dachowych (KBOS-24). Pachwiny między poszczególnymi płytami wypełnione zostały betonem konstrukcyjnym. Przy gzymsach płyty dachowe (skrajne) są spękane. Rysy przebiegają na całej szerokości płyt, szerokość rys wynosi 0,2 mm. Na płytach ułożona została warstwa izolacji termicznej w postaci płyt wióro-betonowych (tzw. suprema) o grubości 10 cm. Na płytach wykonano warstwę dociskową z betonu grubości 4,0 cm, na którym naklejona została papa na osnowie tekturowej. Grubość warstwy papy wynosi 1,0 cm. Powierzchnia papy jest zdeformowana i w wielu miejscach uszkodzona mechanicznie - Fot. 24. W miejscach uszkodzeń Zleceniodawca wykonał miejscowe naprawy pokrycia przyklejając do istniejącej papy papę termozgrzewalną - Fot. 25. Stwierdzono uszkodzenia blach opierzenia ścian szczytowych i dźwigarów dachowych - Fot. 22. Rynny i rury spustowe są zdeformowane oraz zapchane liśćmi - Fot. 23. Żelbetowe ściany attyki są intensywnie spękane, widoczne są ubytki betonu oraz skorodowane pręty zbrojenia - Fot. 21, 27.
