9,10 GDAŃSK – Willa przy Al. Zwycięstwa 27.

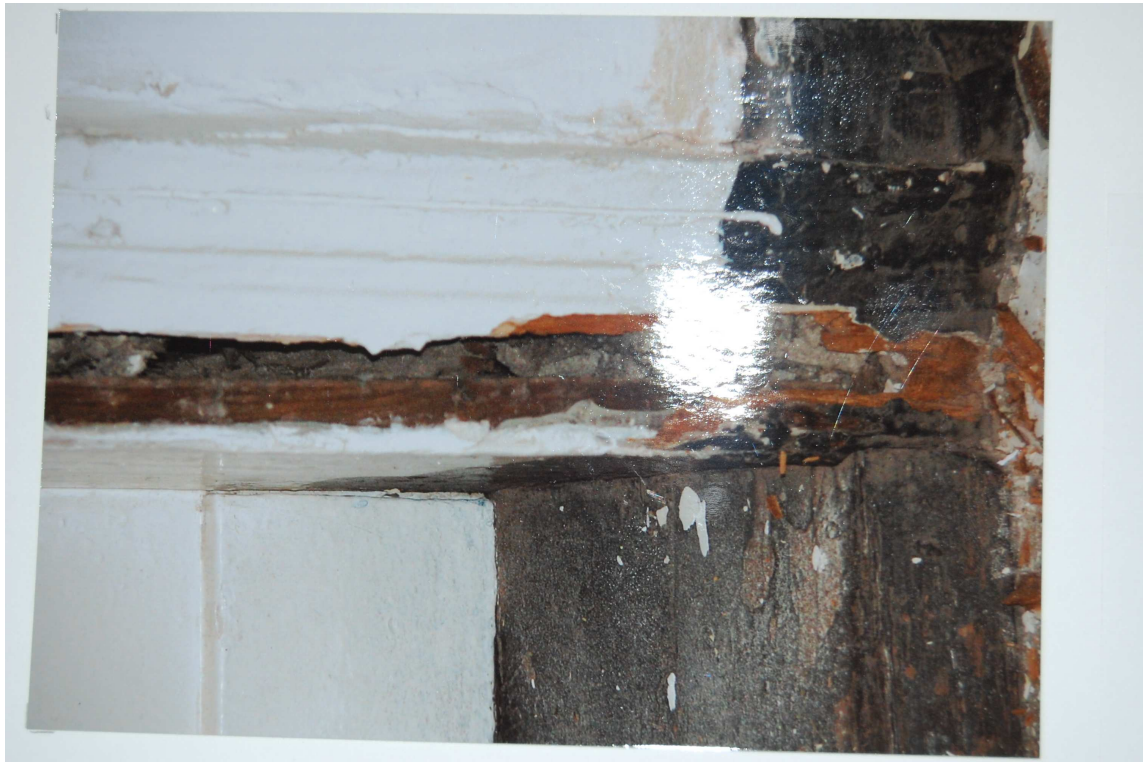
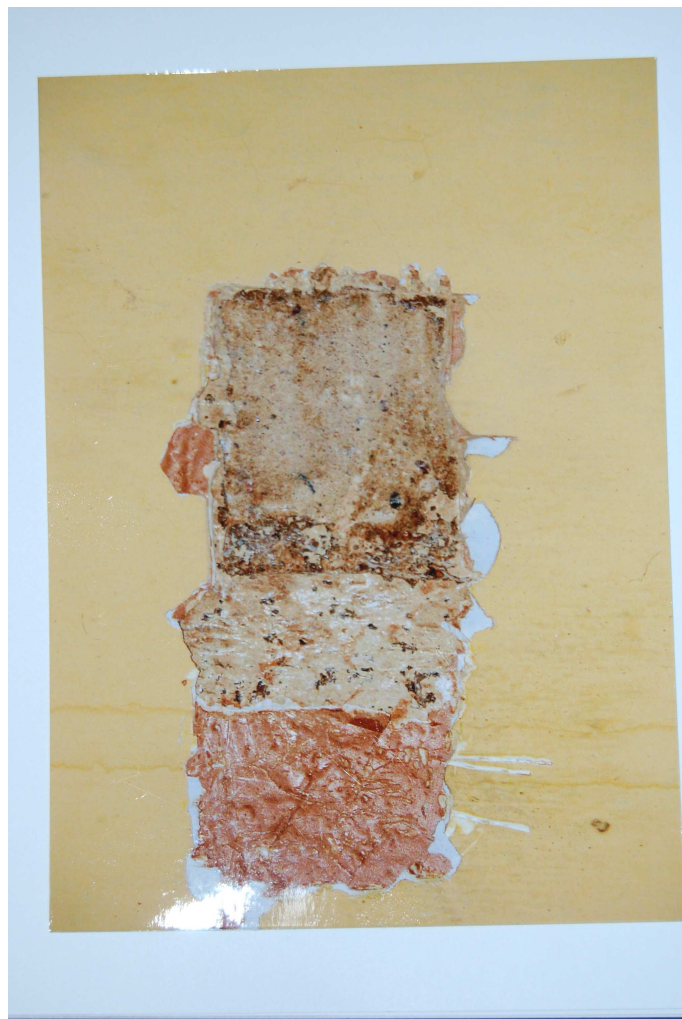
Pom. nr 1.6. Odkrywki na ścianach i fragment drzwi wejściowych z widocznymi zniszczeniami w obrębie listwy profilowanej.

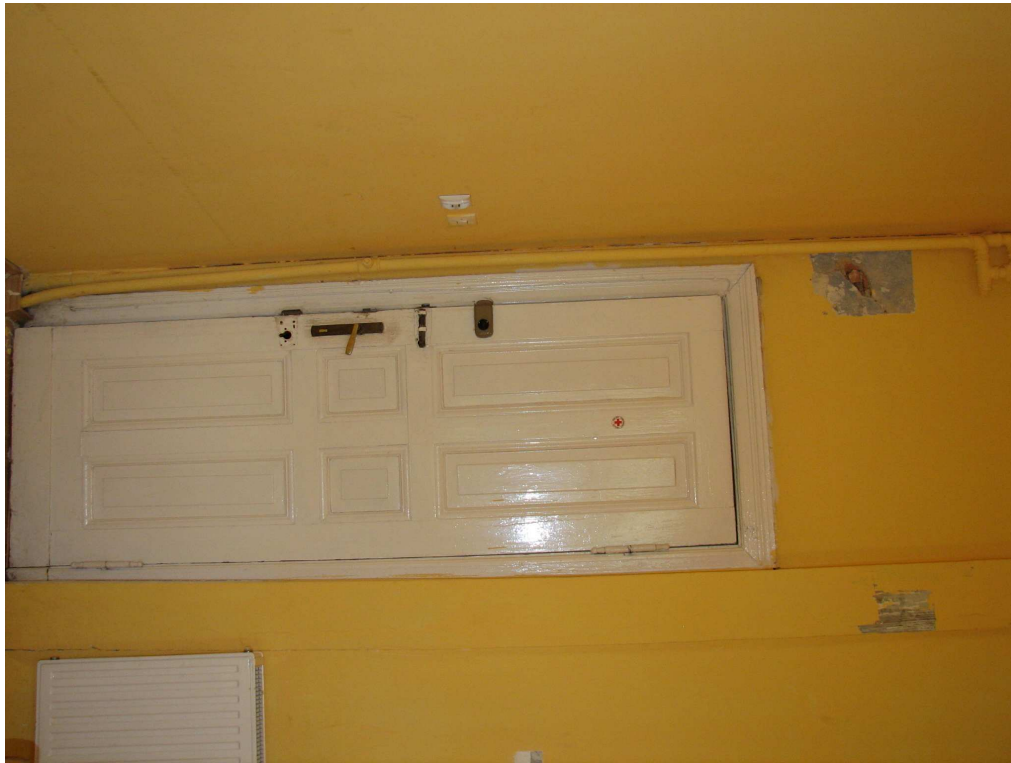
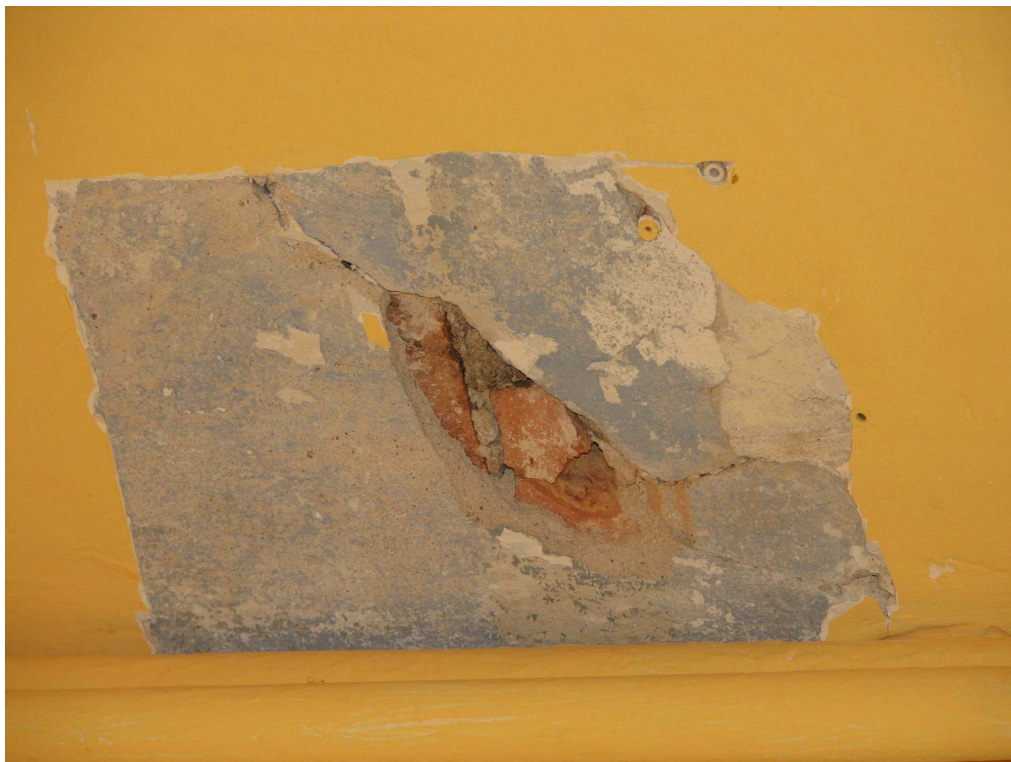
11,12 GDAŃSK – Willa przy Al. Zwycięstwa 27.

Pom. nr 1.7. Drzwi wejściowe i odkrywka na ścianie wschodniej z widoczną niebieską malaturą leżącą na tynku oryginalnym.

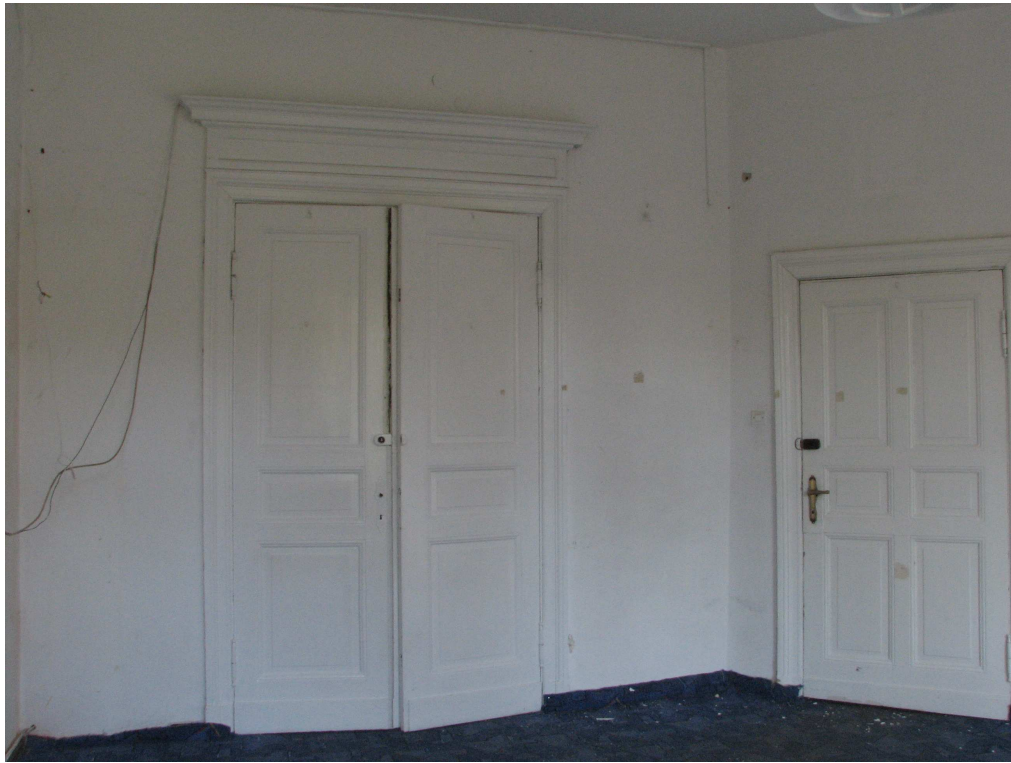
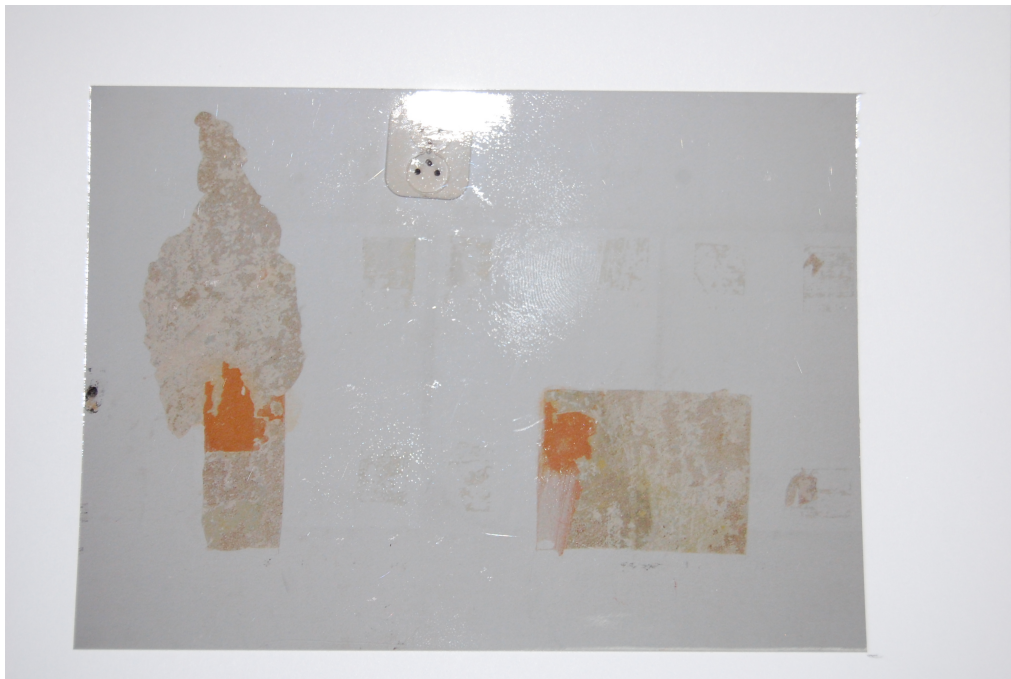
13,14 GDAŃSK – Willa przy Al. Zwycięstwa 27.

Fragment pom. nr 1.1 i odkrywka wykonana na ścianie południowej.

W odkrywce widoczne są ślady czerwonoróżowej malatury.

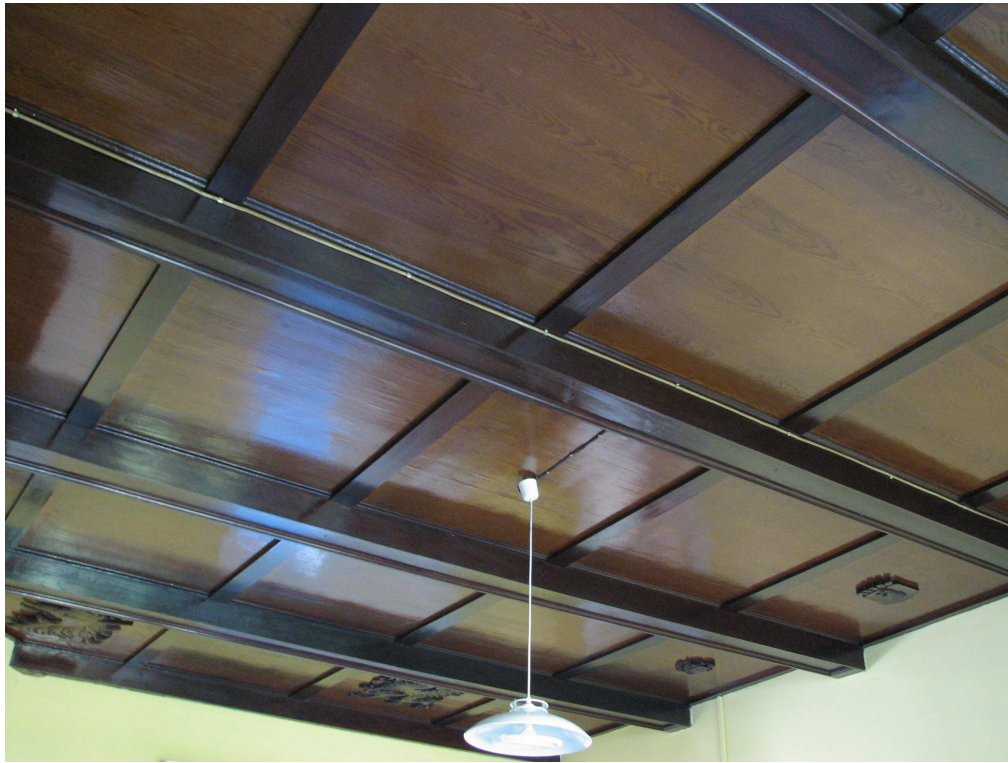
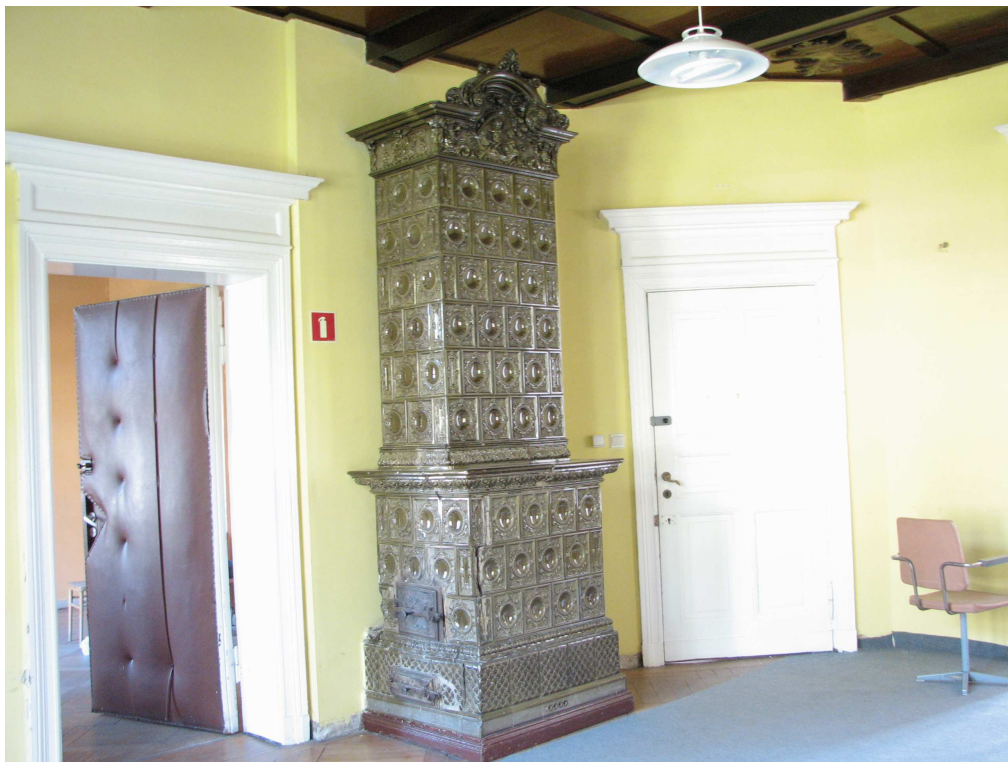
15,16 GDAŃSK – Willa przy Al. Zwycięstwa 27.

Fragmety pom. nr 1.3 z widocznymi elementami wyposażenia wnętrza.

Na zdjęciu górnym zabudowa drewniana sufitu, na zdjęciu dolnym ozdobny piec kafelowy oraz drzwi z nadprożami.

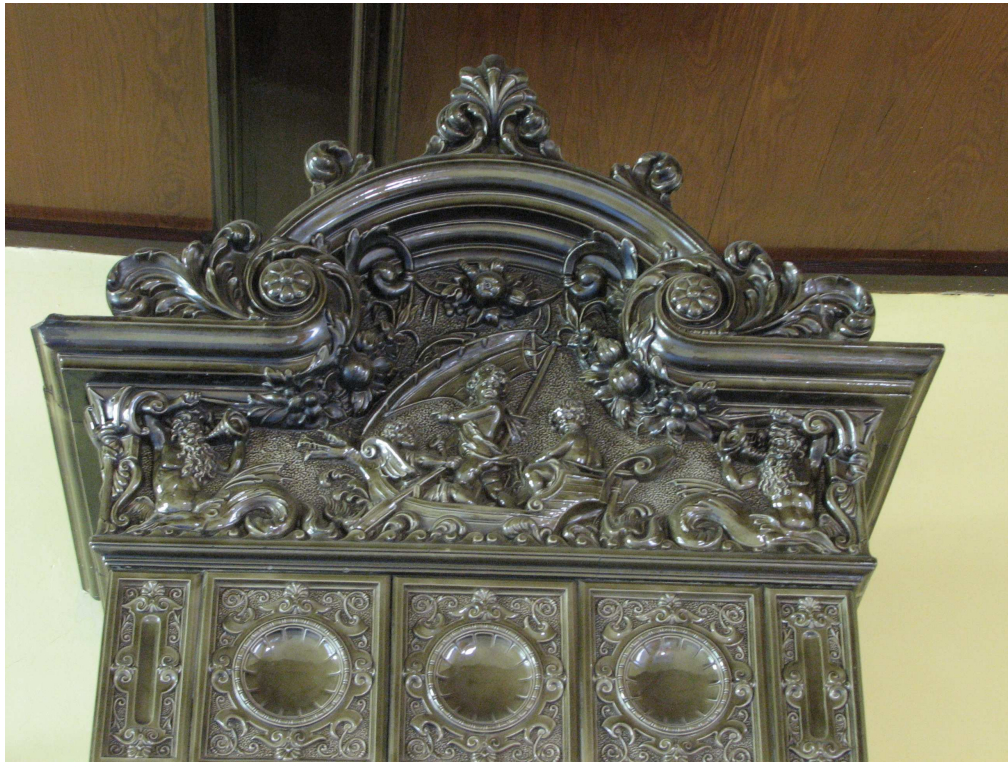
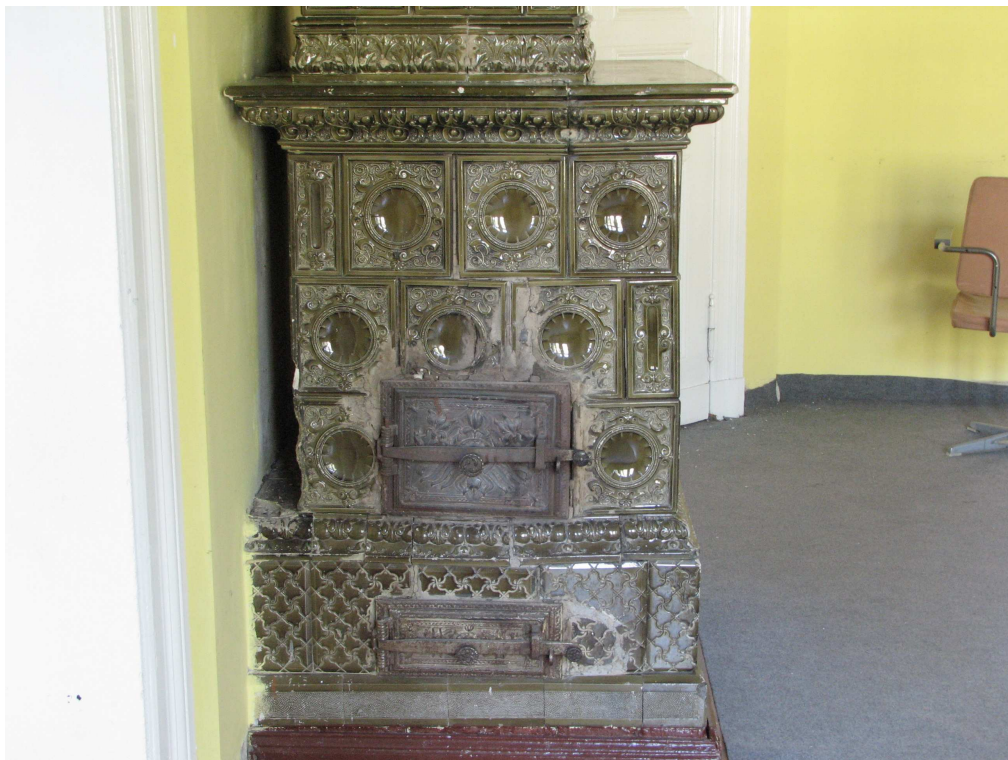
17,18 GDAŃSK – Willa przy Al. Zwycięstwa 27.

Pom. nr 1.3 - fragmenty pieca kaflowego z widocznymi zniszczeniami w części dolnej.
