63,64 GDAŃSK – Willa przy Al. Zwycięstwa 27.

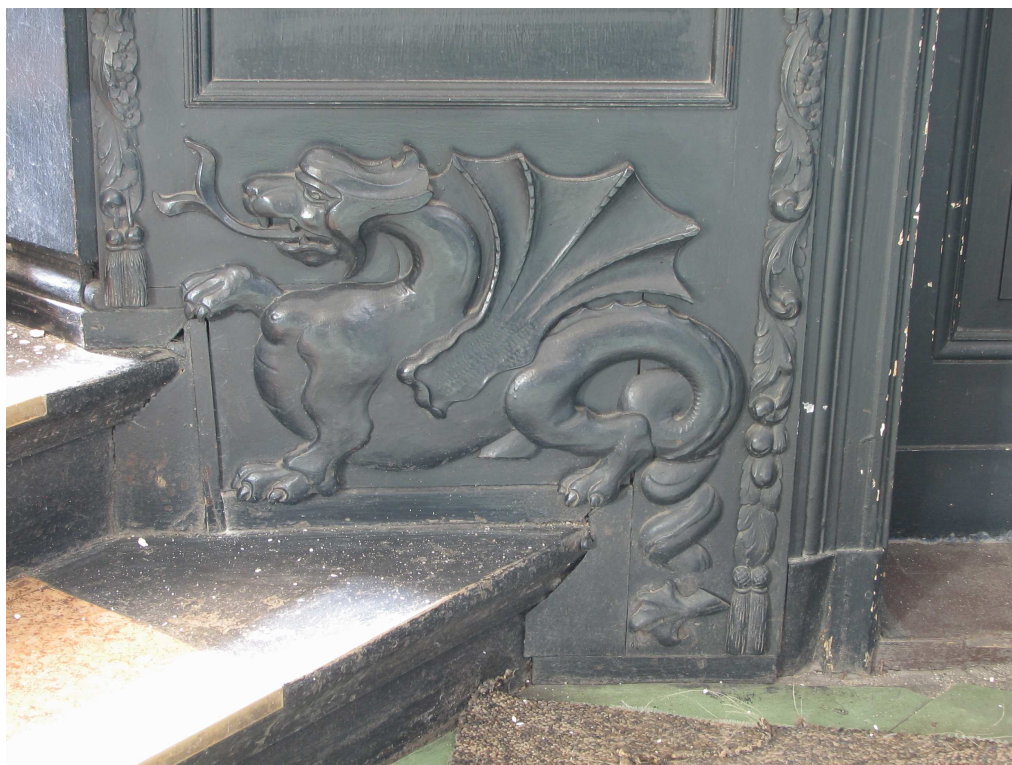
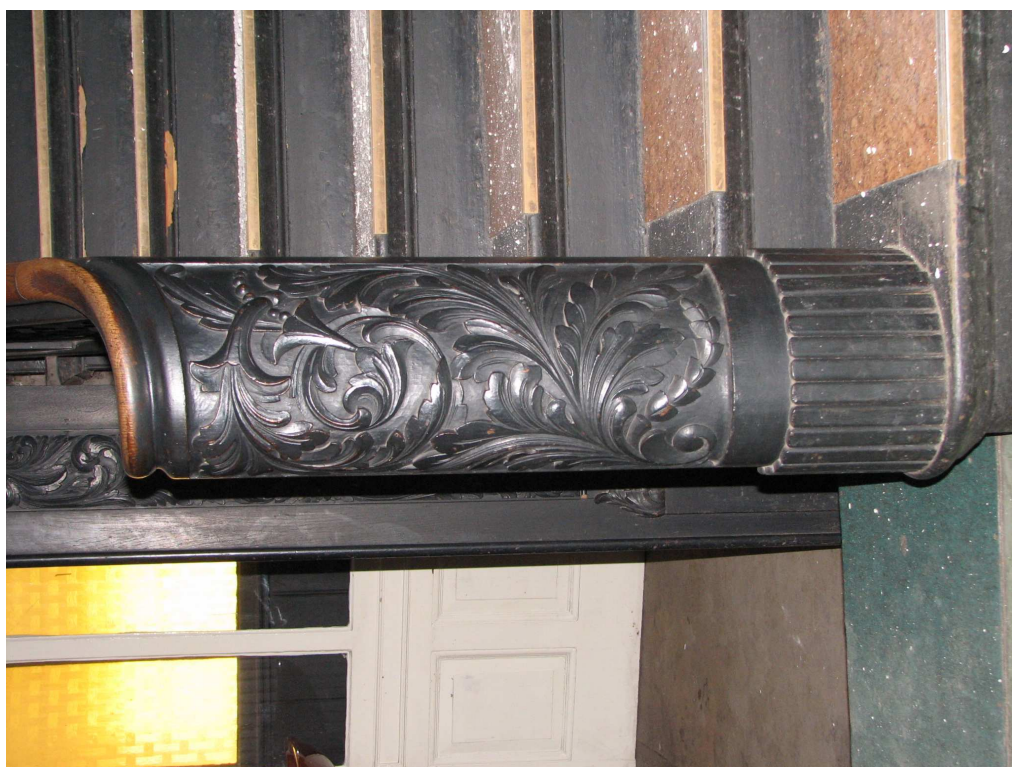
Pom. nr 1.1 – fragmenty zabudowy schodów.

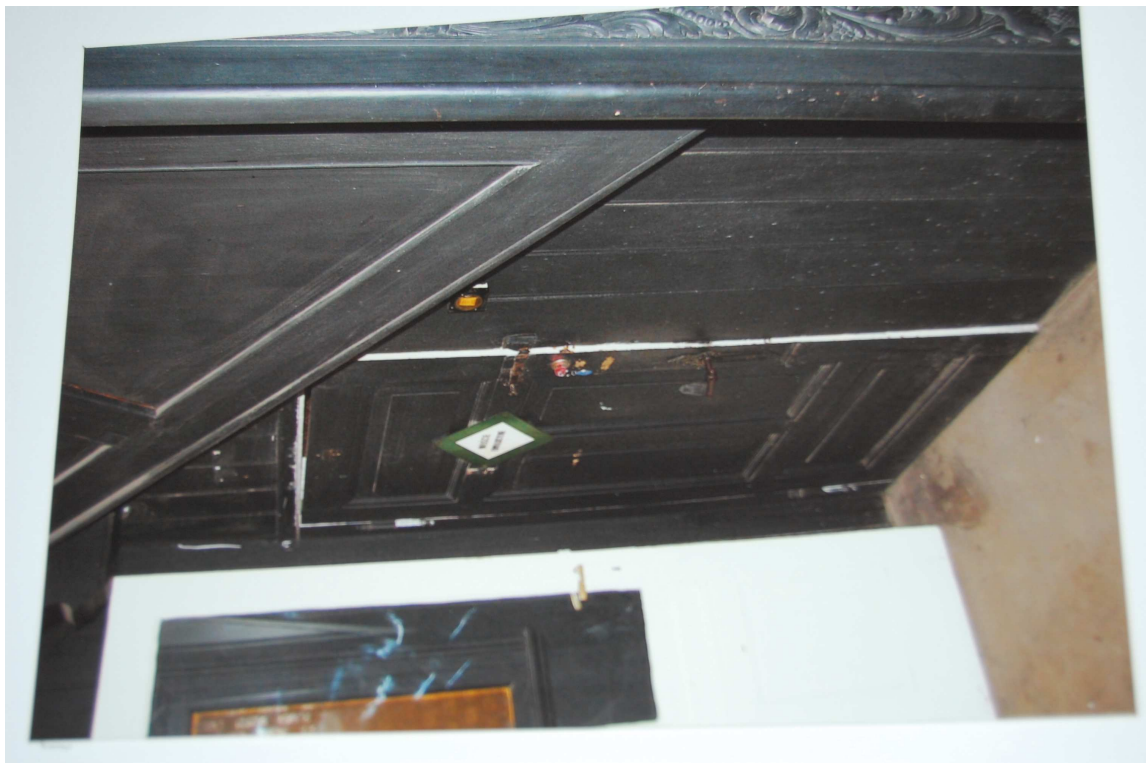
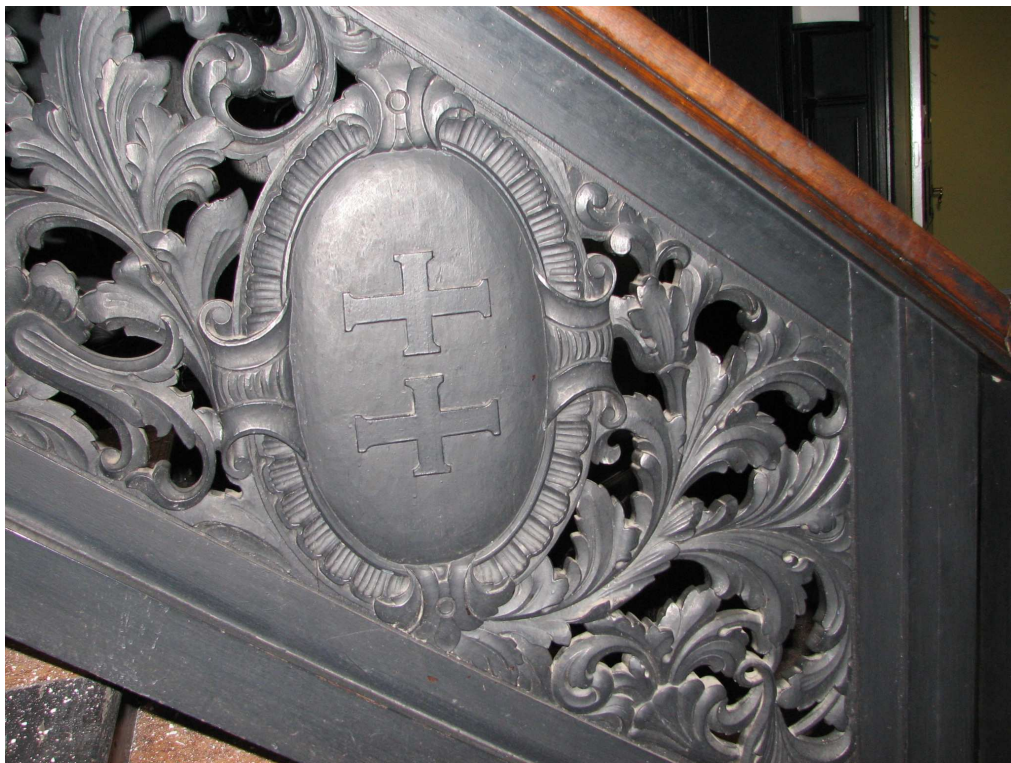
65,66 GDAŃSK – Willa przy Al. Zwycięstwa 27.

Pom. nr 1.1 – fragment balustrady schodów oraz zabudowa klatki schodowej z drzwiami prowadzącymi do pomieszczeń piwnicznych.

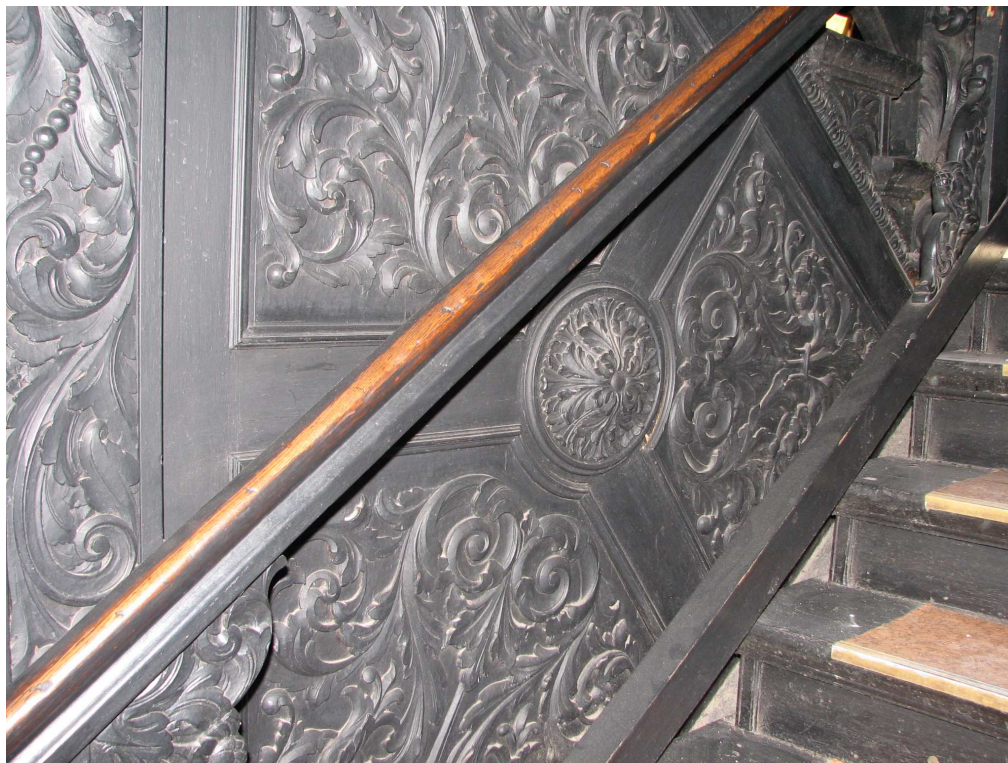
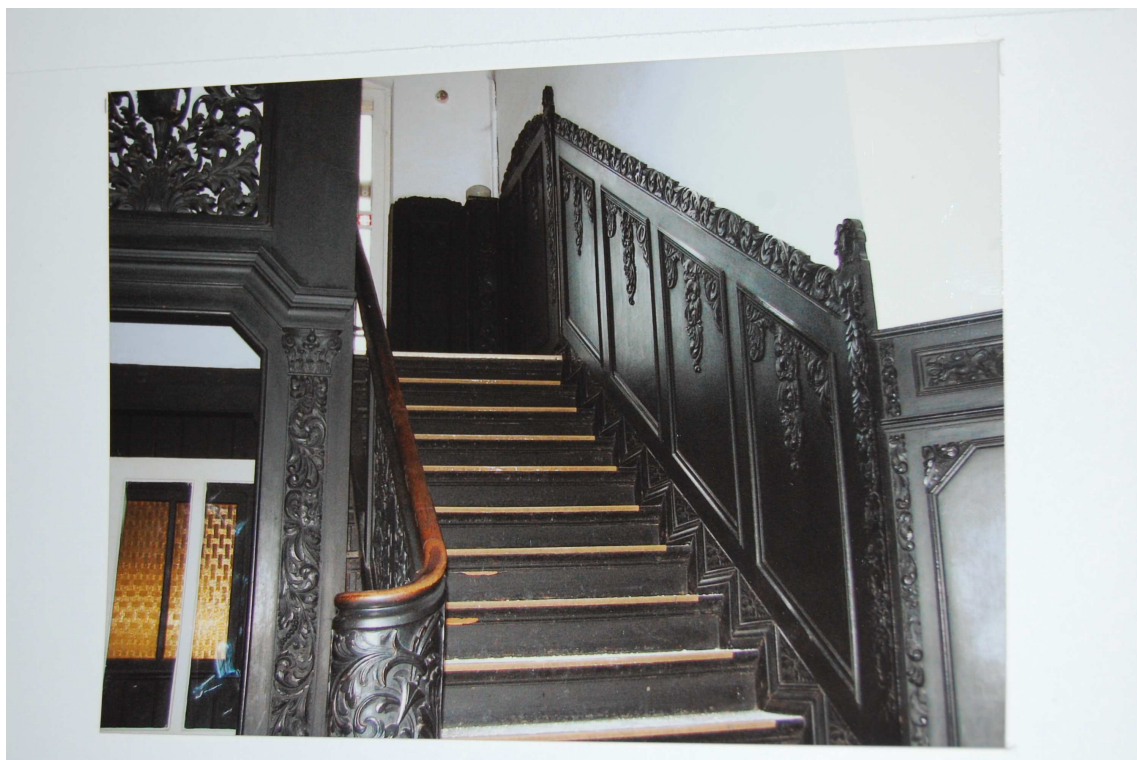
67,68 GDAŃSK – Willa przy Al. Zwycięstwa 27.

Pom. nr 1.1 – fragment zabudowy klatki schodowej z balustradą schodów oraz widok ogólny na klatkę schodową z boazerią przyścienną.

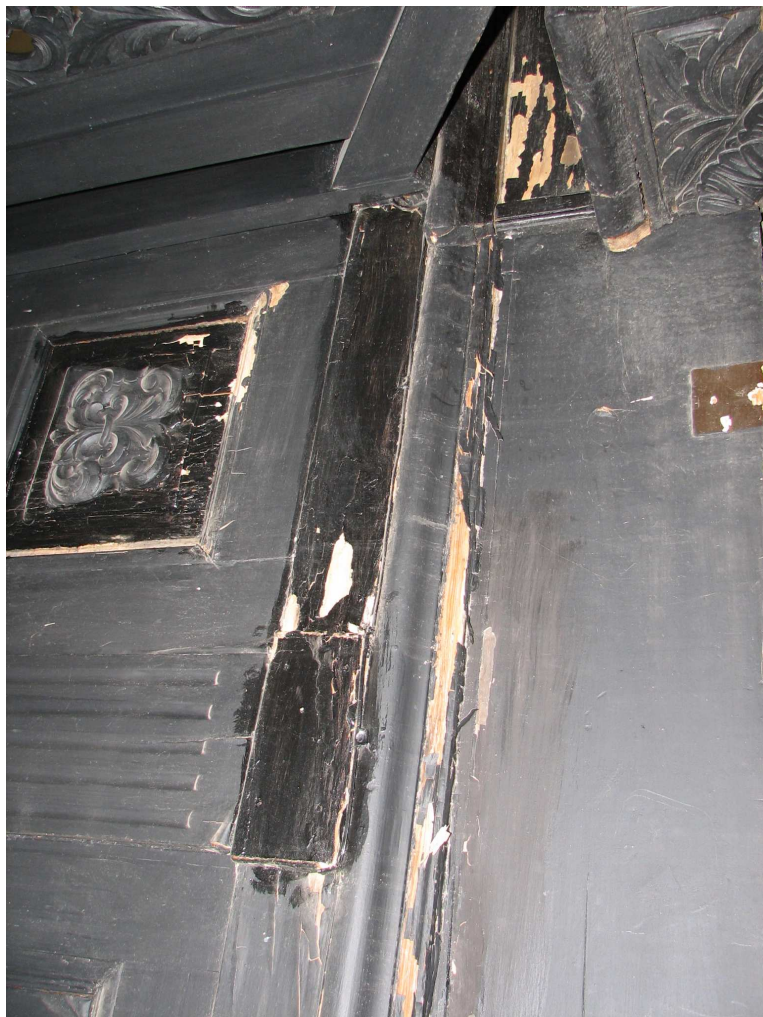
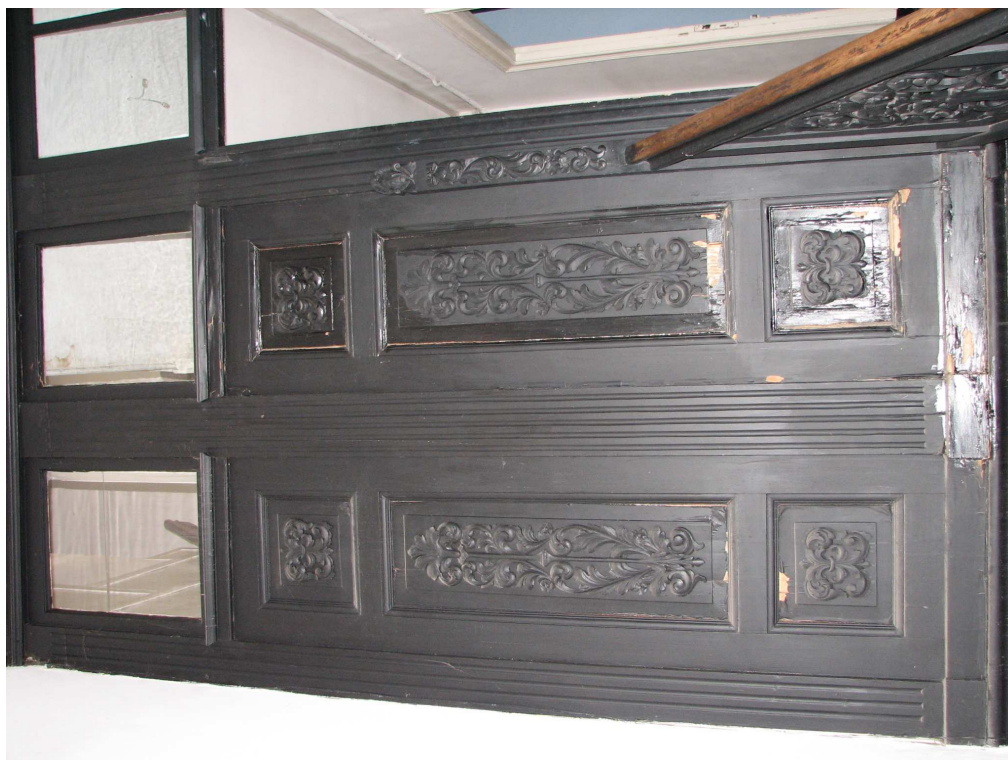
69,70 GDAŃSK – Willa przy Al. Zwycięstwa 27.

Fragment górnej zabudowy schodów z widocznymi zniszczeniami.

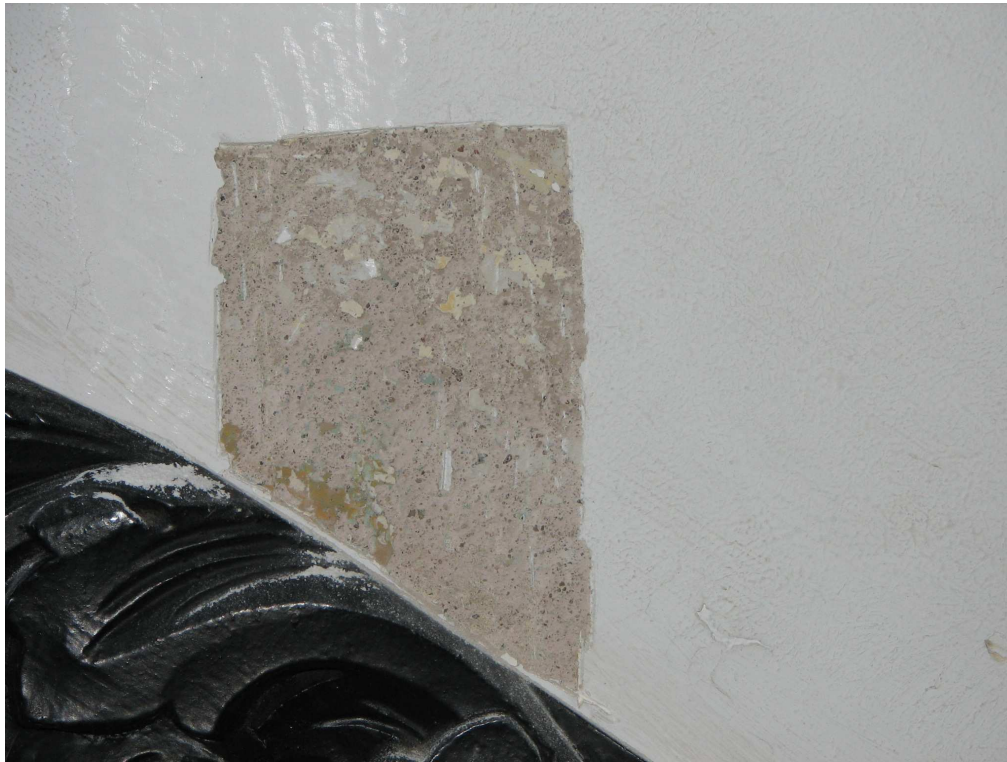
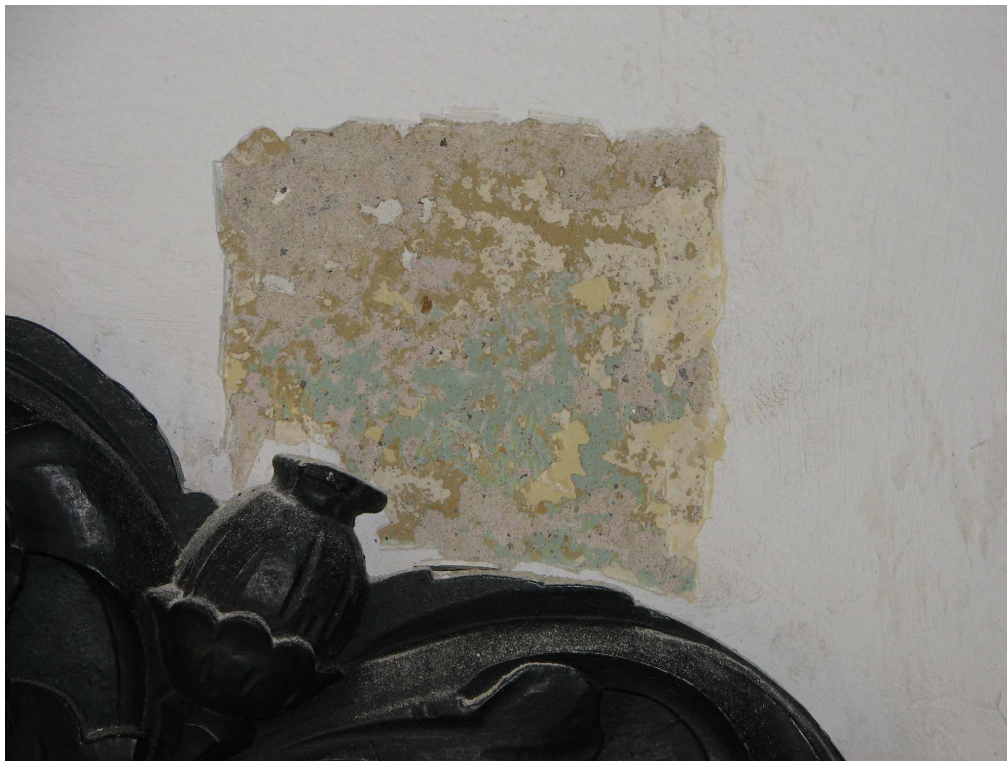
71,72 GDAŃSK – Willa przy Al. Zwycięstwa 27.

Fragmety ścian klatki schodowej z wykonanymi odkrywkami.

Najstarszą warstwą jest farba różowa a pierwszym przemalowaniem jest malatura zielona.
