Z pomiaru hali sportowej Politechniki Gdańskiej.

OPERAT TECHNICZNY

Stan na dzień 05.11.2010

*Województwo : pomorskie
Miasto : Gdańsk
Ulica : Al. Zwycięstwa 12*

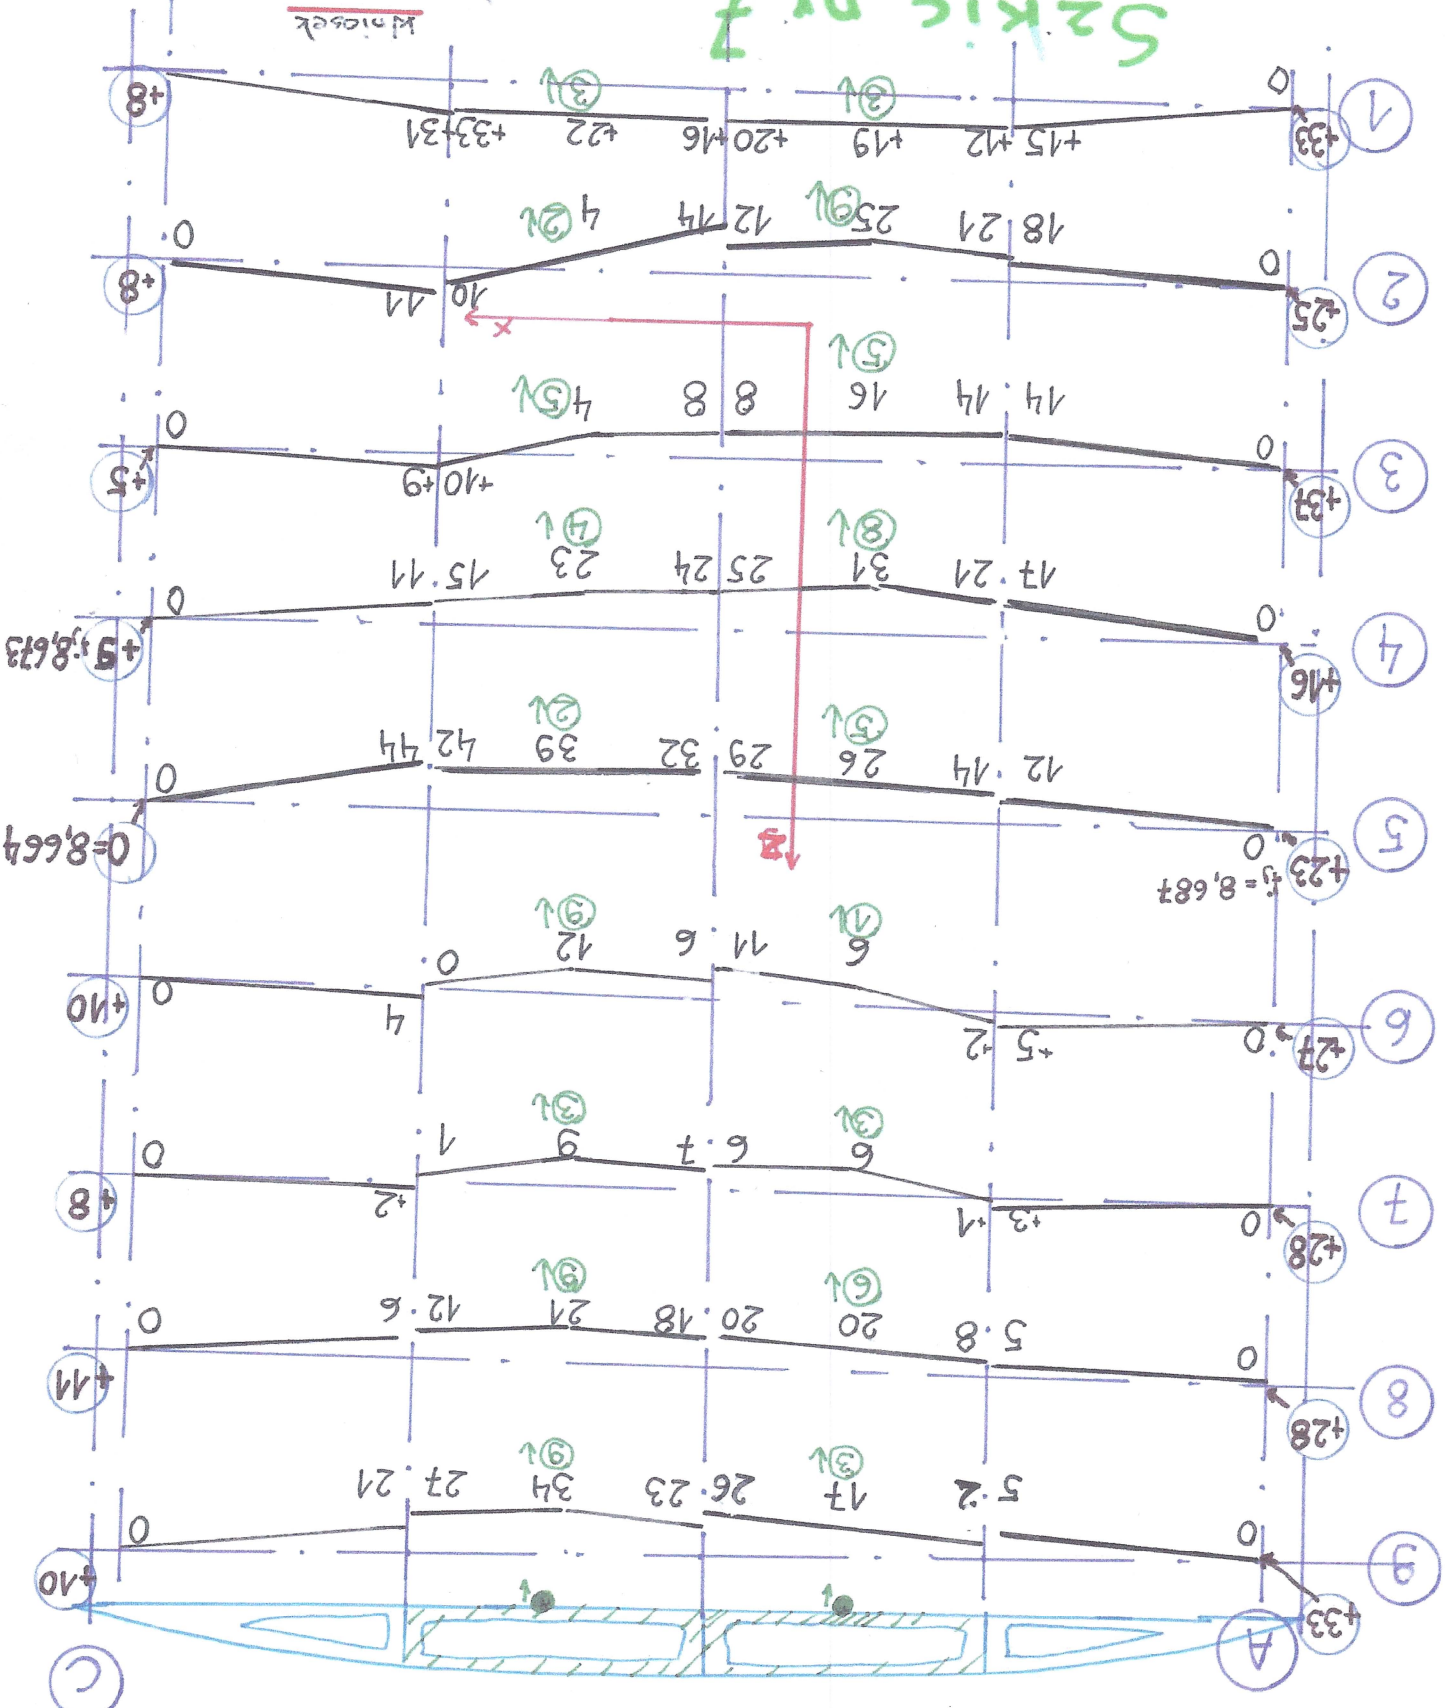
52ki nr 7
 $h_0 = 8.664$ - poziom belki 5C

1. Strzałki ugięcia belki w osiach 1÷9 (szczegółowo)

2. Wysokości belki względem przyjętego $0 = 8.664$ os. 5C

3. Strzałki ugięcia poszczególnych segmentów np. 31

- study w osi A wyzasa od C $0.22m$
- budy montażu segmentu do 5mm
- strzałka ugięcia segmentu max 5mm

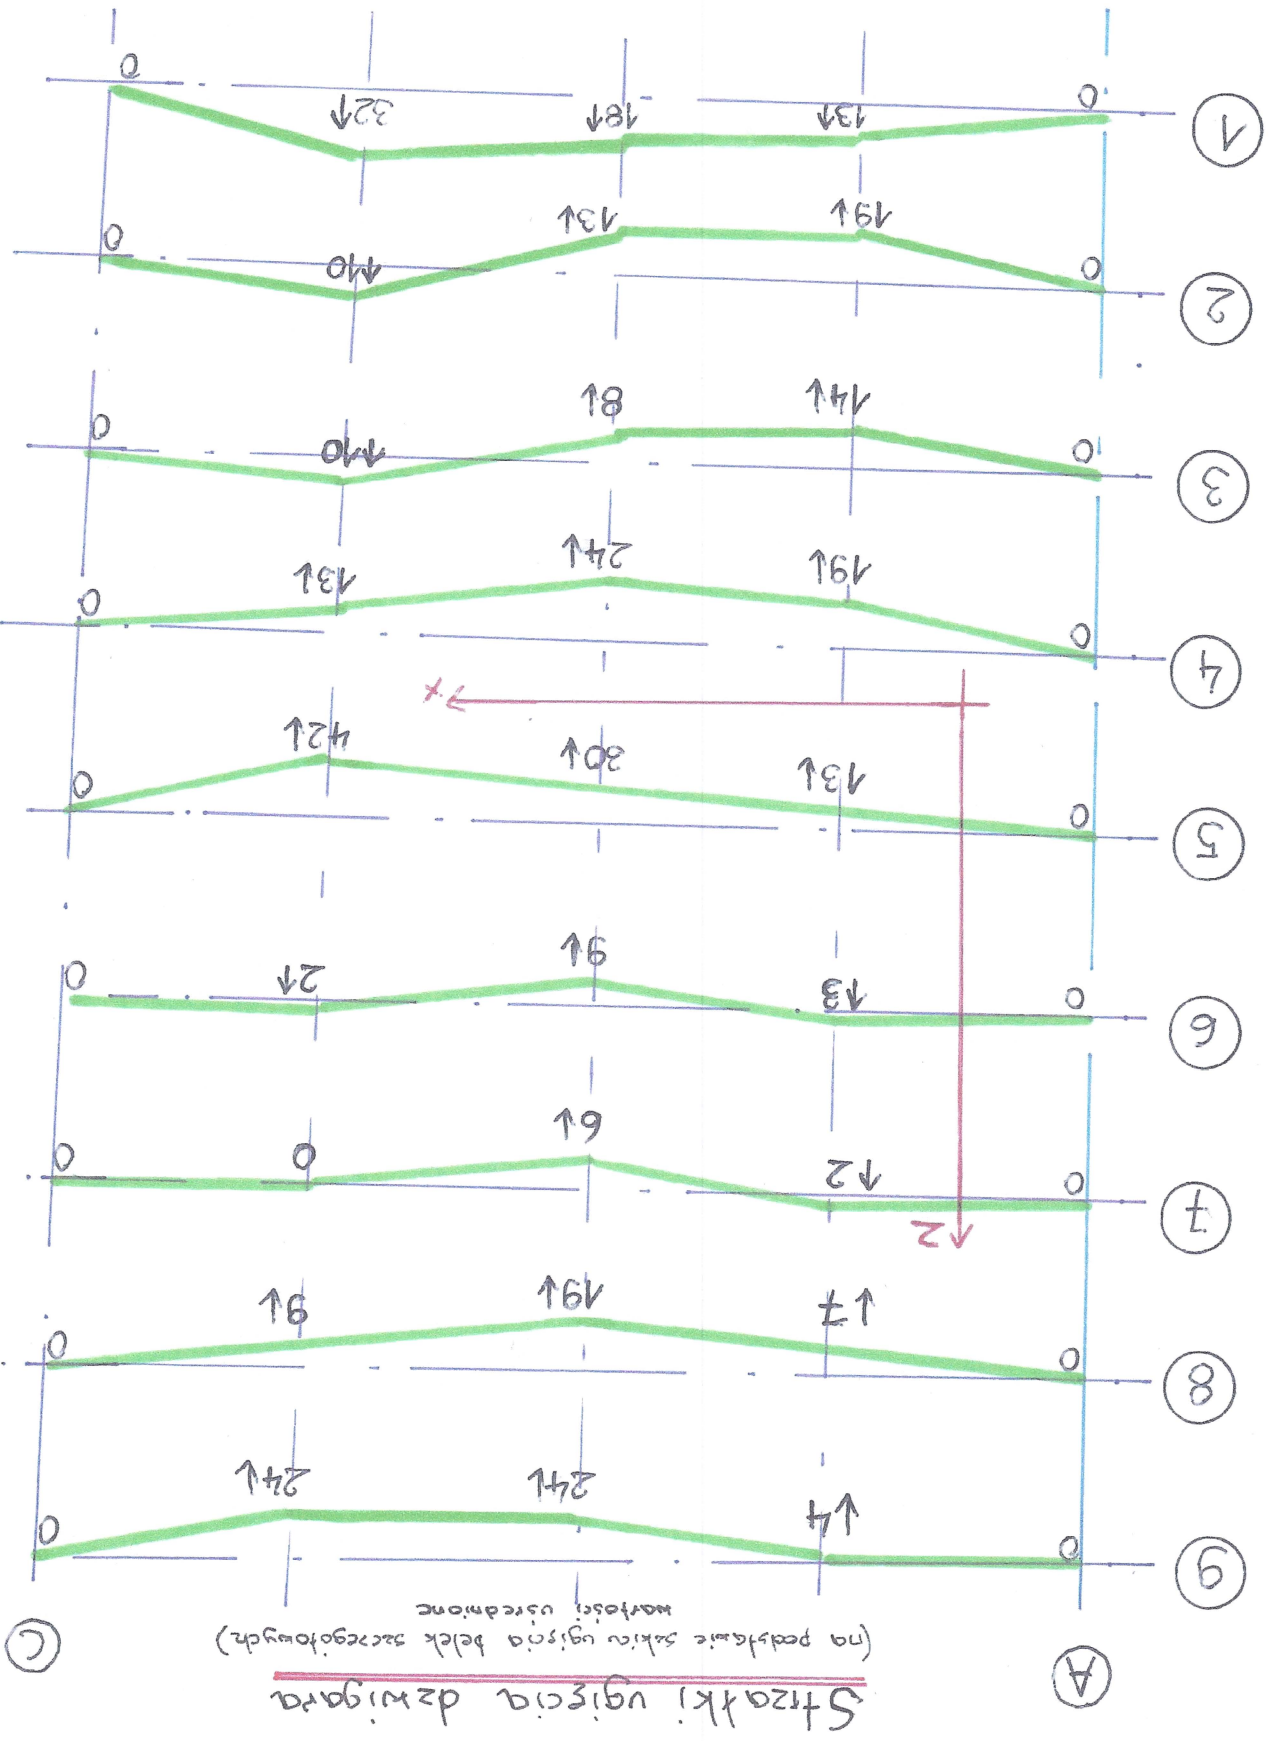
Szkiec nr. 8

- Szkic nr 8 – strzałki ugięci dźwigarów (uśrednione błędy montażu segmentów)
- Szkic nr 9 - pionowość szpów względem osi Y
- Szkic nr 10 - pionowość szpów względem osi Y, Pionowość rzeczywista (bezwzględna), odchylenia teoretyczne obliczone.

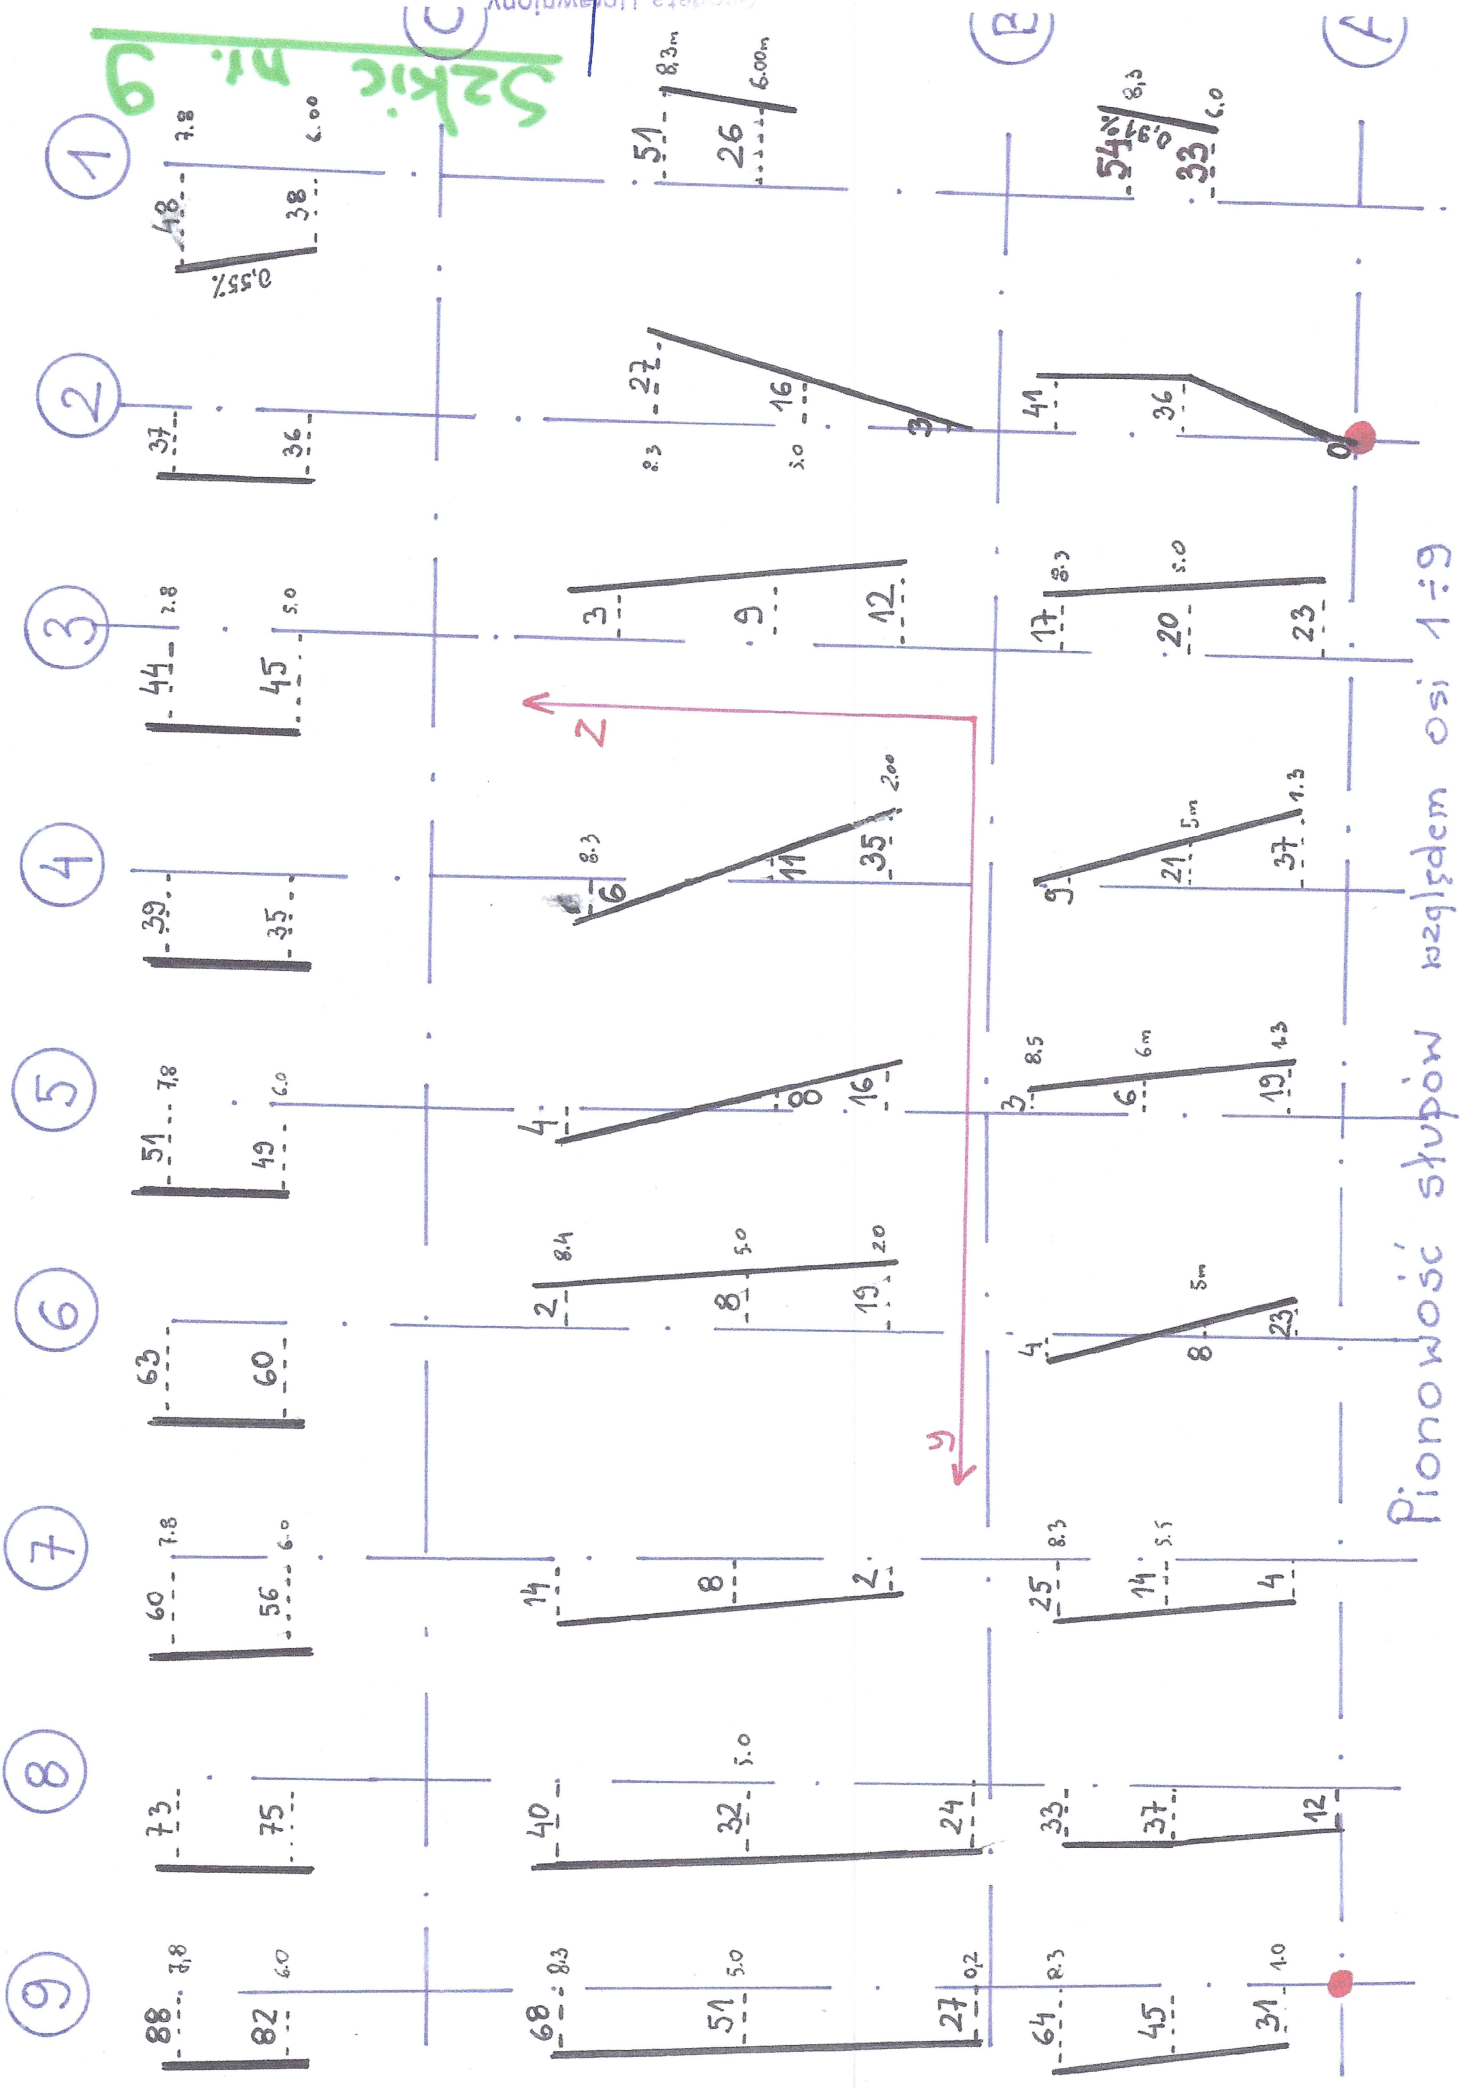
Szkiec nr. 9

Pionowość słupów względem osi 1:9

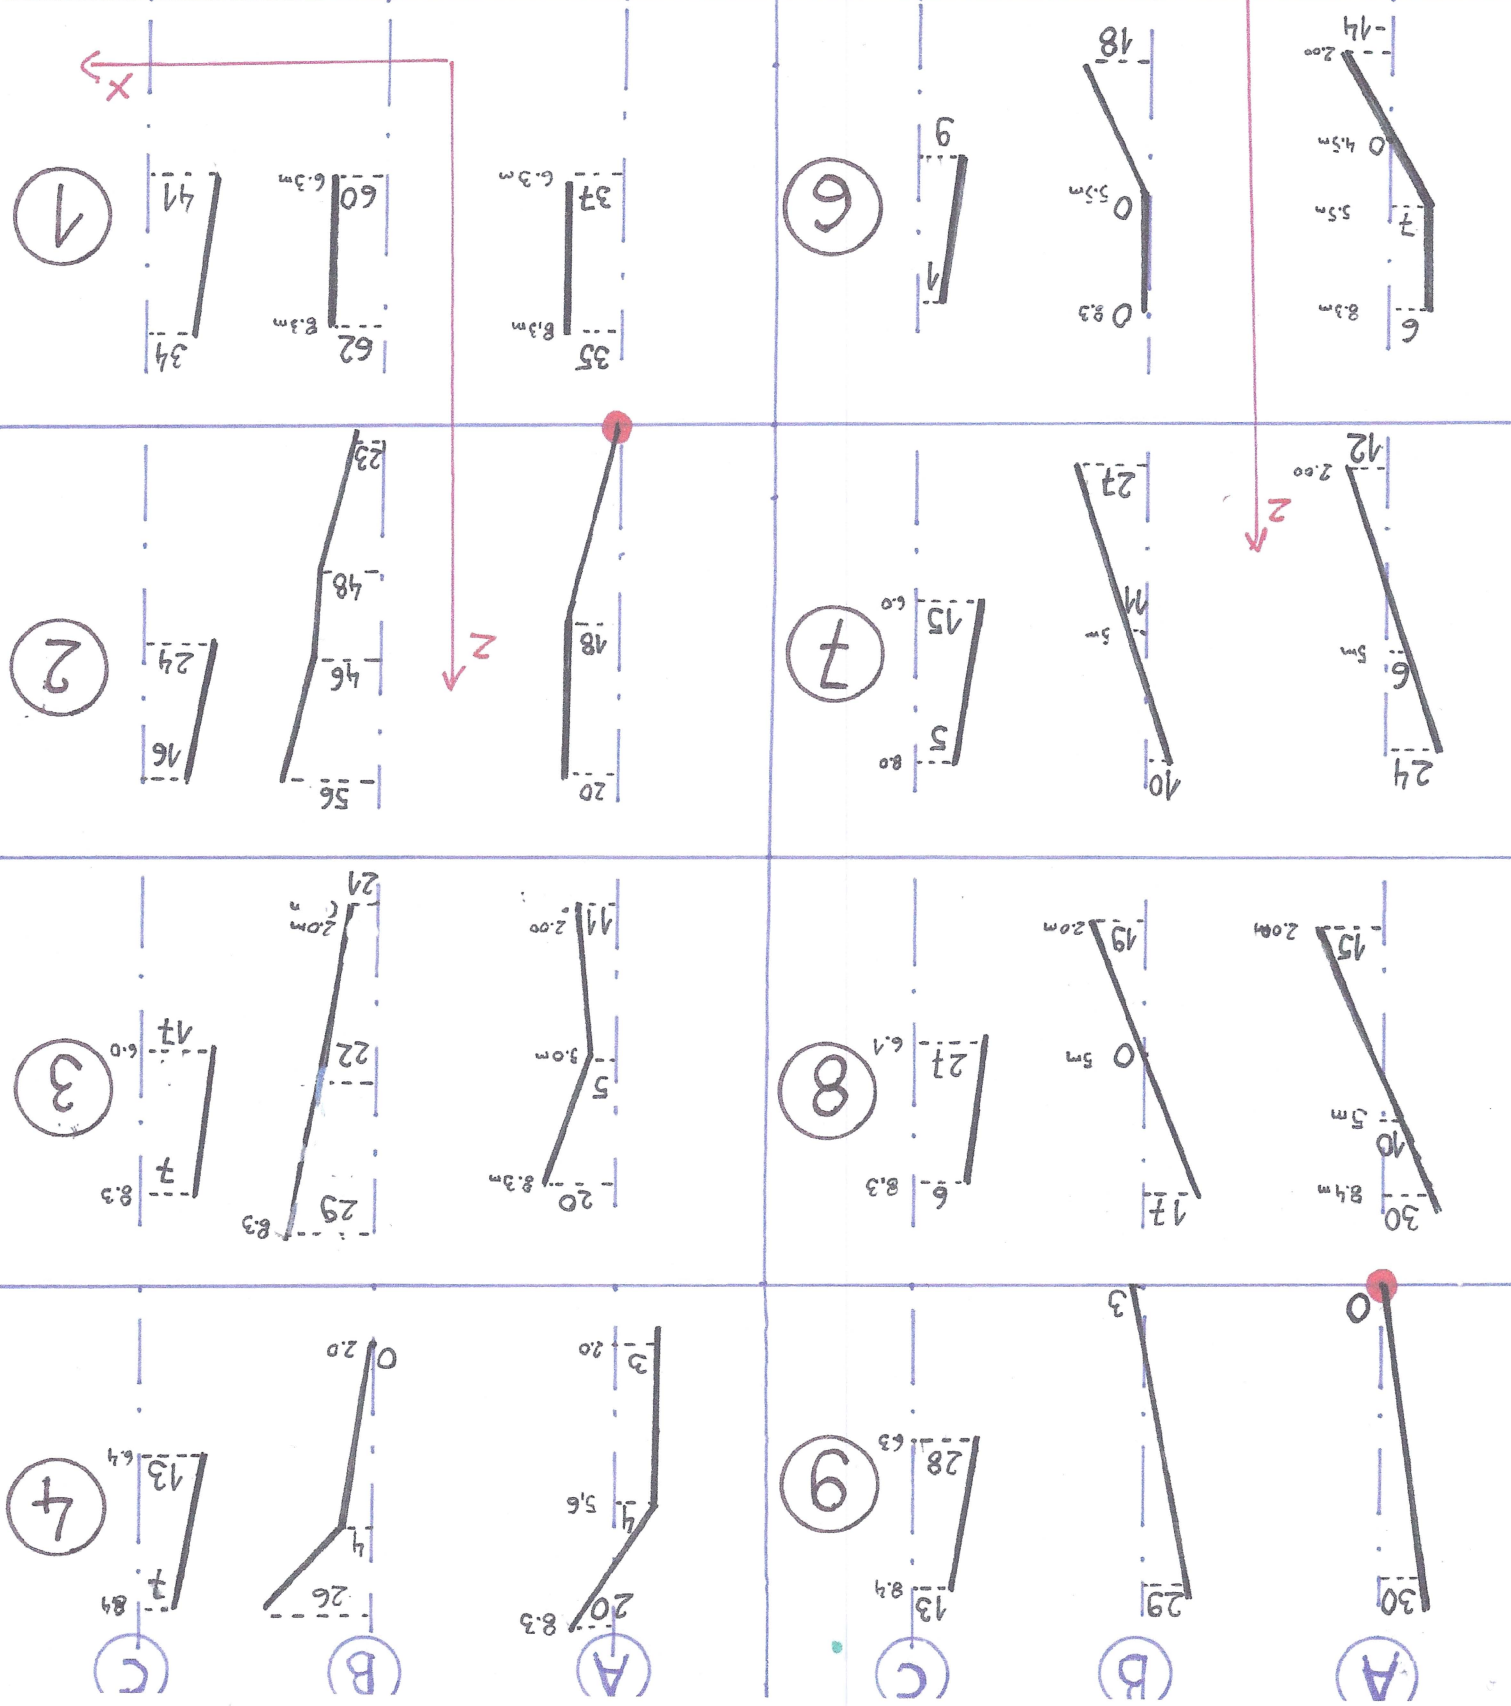
Skic nr 11

- Szkic nr 11 - pionowość szpów względem osi X
- Szkic nr 12 - pionowość szpów względem osi X, Pionowość rzeczywista (bezwzględna), odchylenia teoretyczne obliczone.

Pionowość słupów względem osi A,B,C

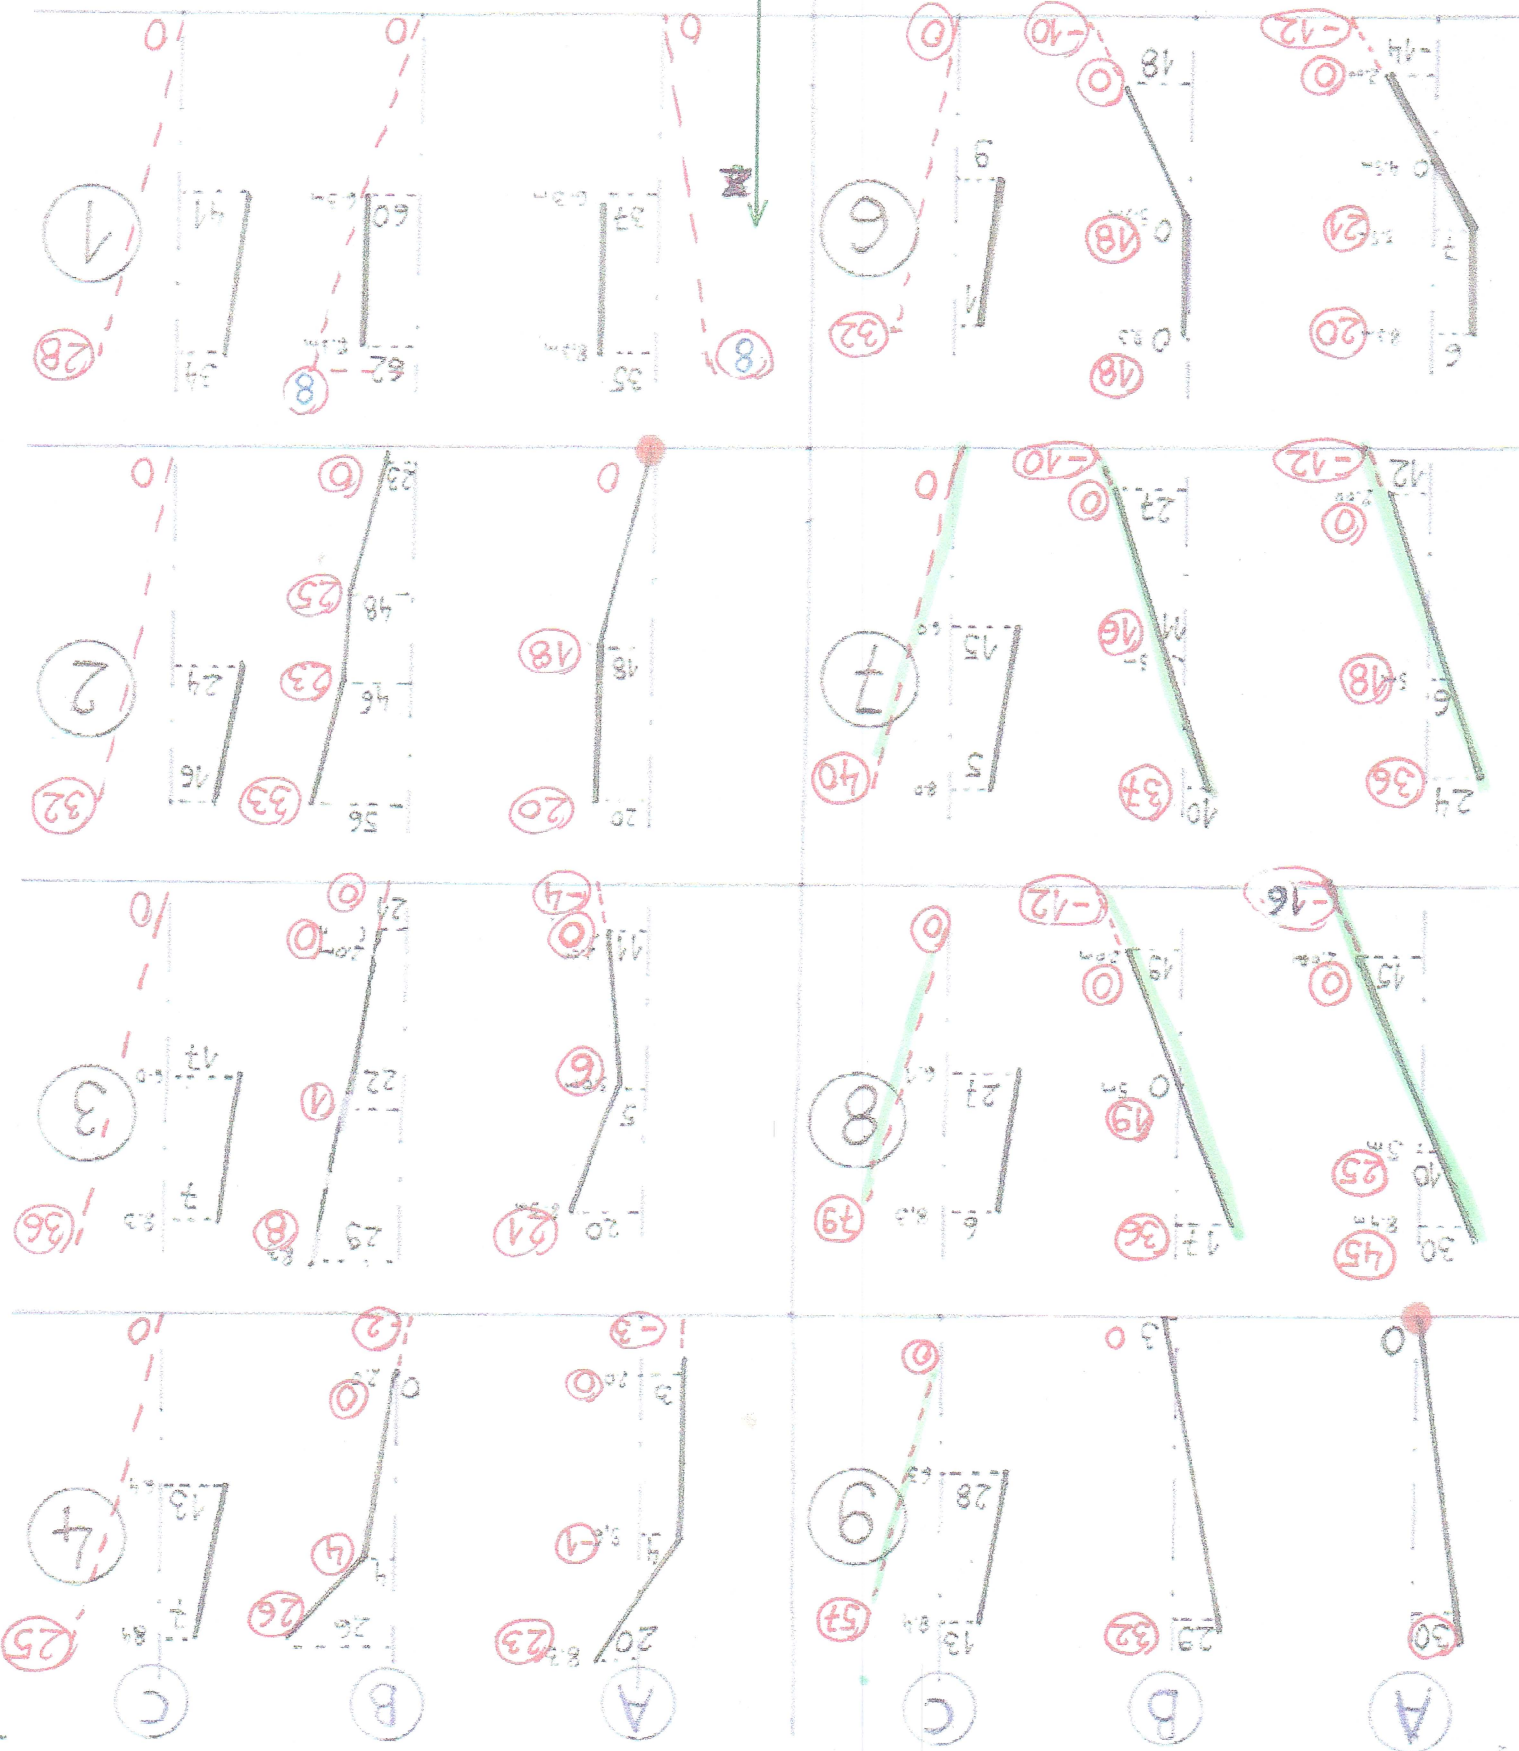
Szkic nr 12

oddymic teoretyczna - obliczone

Planowość szpów względem osi A,B,C

Planowość szpów - rzeczywista
