Projekt Techniczny

**dotyczący remontu posadzki w Sali tanecznej klubu
„KWADRATOWA” w budynku „BRATNIAK”
Politechniki Gdańskiej.**

**Politechnika Gdańska
ul. Narutowicza 11/12, 80-233 Gdańsk –Wrzeszcz**

**Czerwiec 2012 rok
Gdańsk**

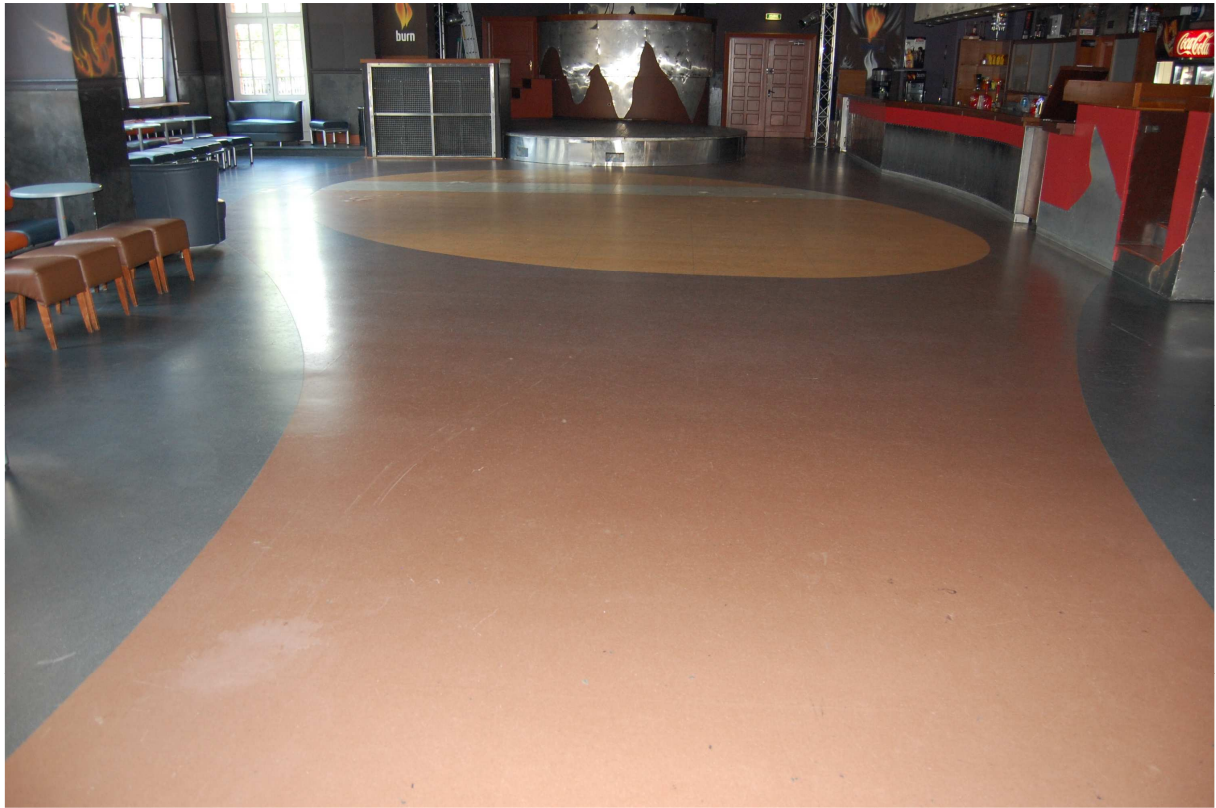
2b. fot. 1 – ogólny widok sali tanecznej

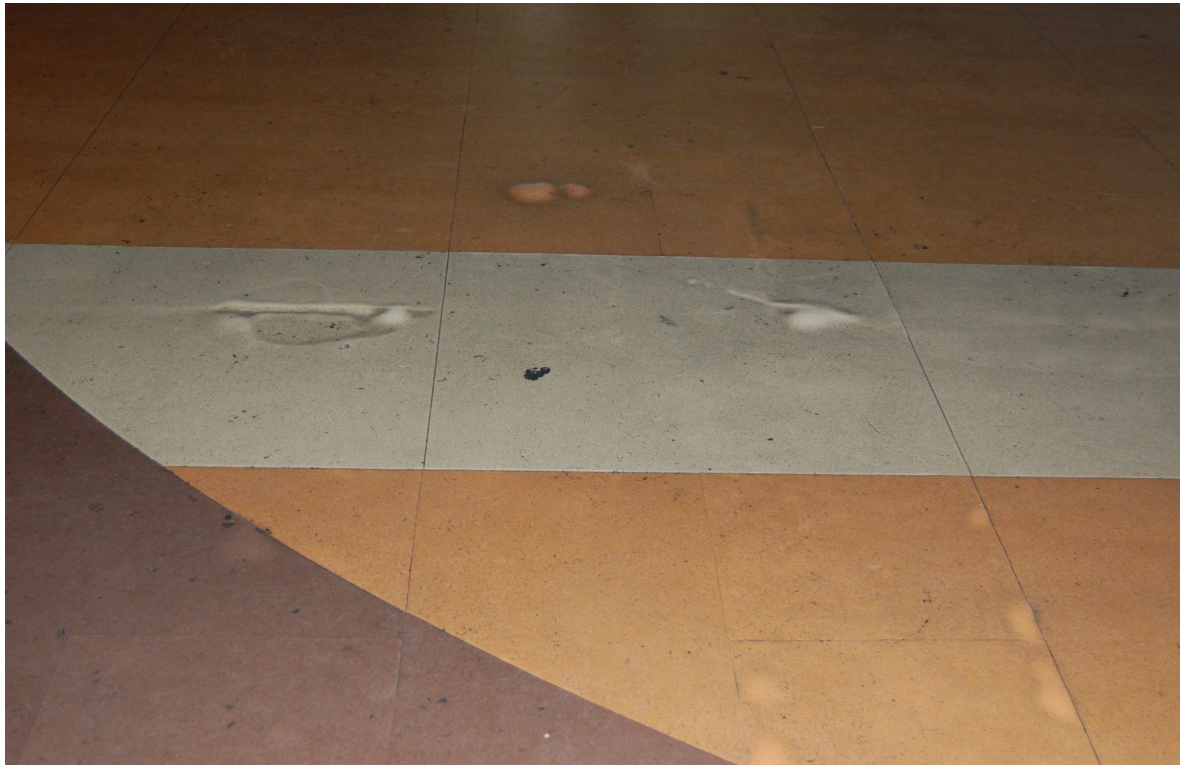
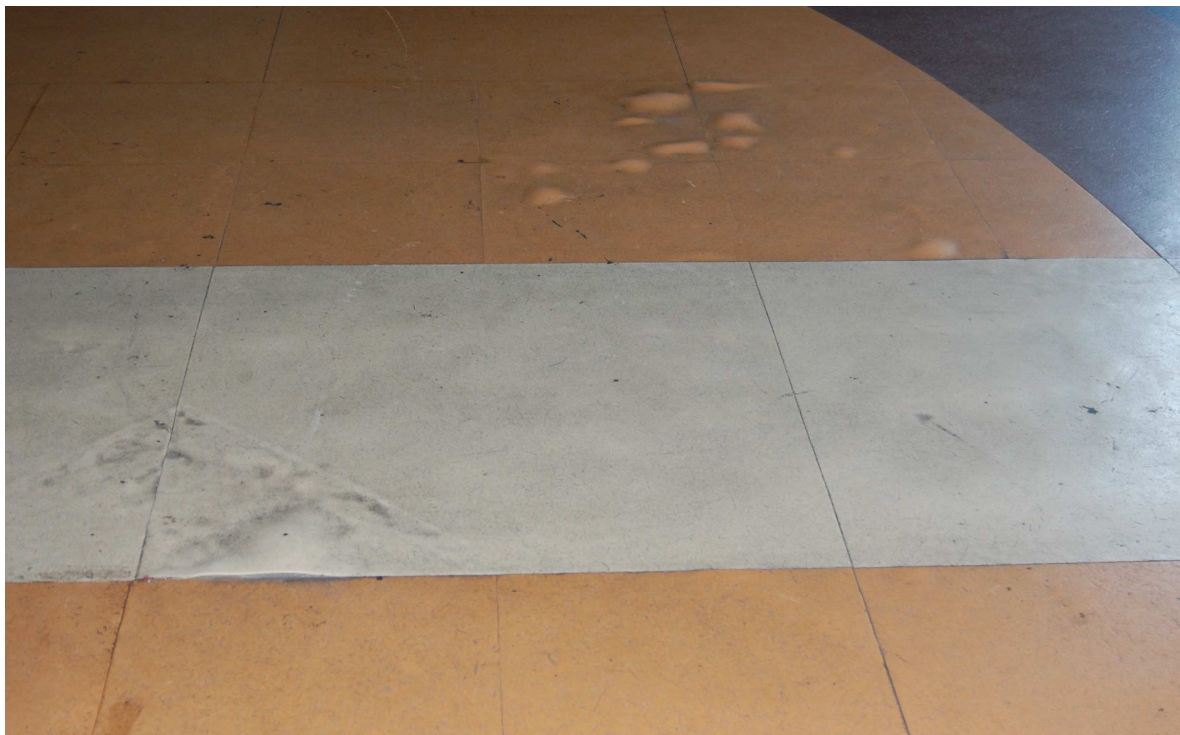
2c. fot. 2 – widok uszkodzeń podłogi

- rozebranie i usunięcie starych wykładzin kauczukowych \neq 4 mm
- skucie wylewek cementowych \neq 5,0 cm
- usunięcie zniszczonego styropianu \neq 5,0 cm
- wyrównanie podłoża – skucie nierówności \neq do 1,0 cm
- ułożenie warstwy twardego styropianu EPS 200 gr. 3 cm
- wykonanie nowej grubej warstwy (6,5 cm) wylewki cementowej zbrojonej siatką z prętów stalowych gr. 4 mm. Siatka o oczkach 15 * 15 cm
- wyrównanie podłoża masą samopoziomującą \neq do 5,0 mm
- ułożenie wykładziny kauczukowej gr. 4 mm, tego samego typu jak obecnie istniejąca. Chodzi o nawiązanie do wykładzin które są ułożone w pomieszczeniach przyległych do sali tanecznej i które nie podlegają wymianie kolor wykładzin i układ wzorów wykonać według stanu istniejącego.
