Budynek Hydromechaniki w zespole Politechniki Gdańskiej

Badania historyczno-architektoniczne

Dr hab. inż. arch. Jakub Szczepański, prof. PG

Gdańsk, grudzień 2014

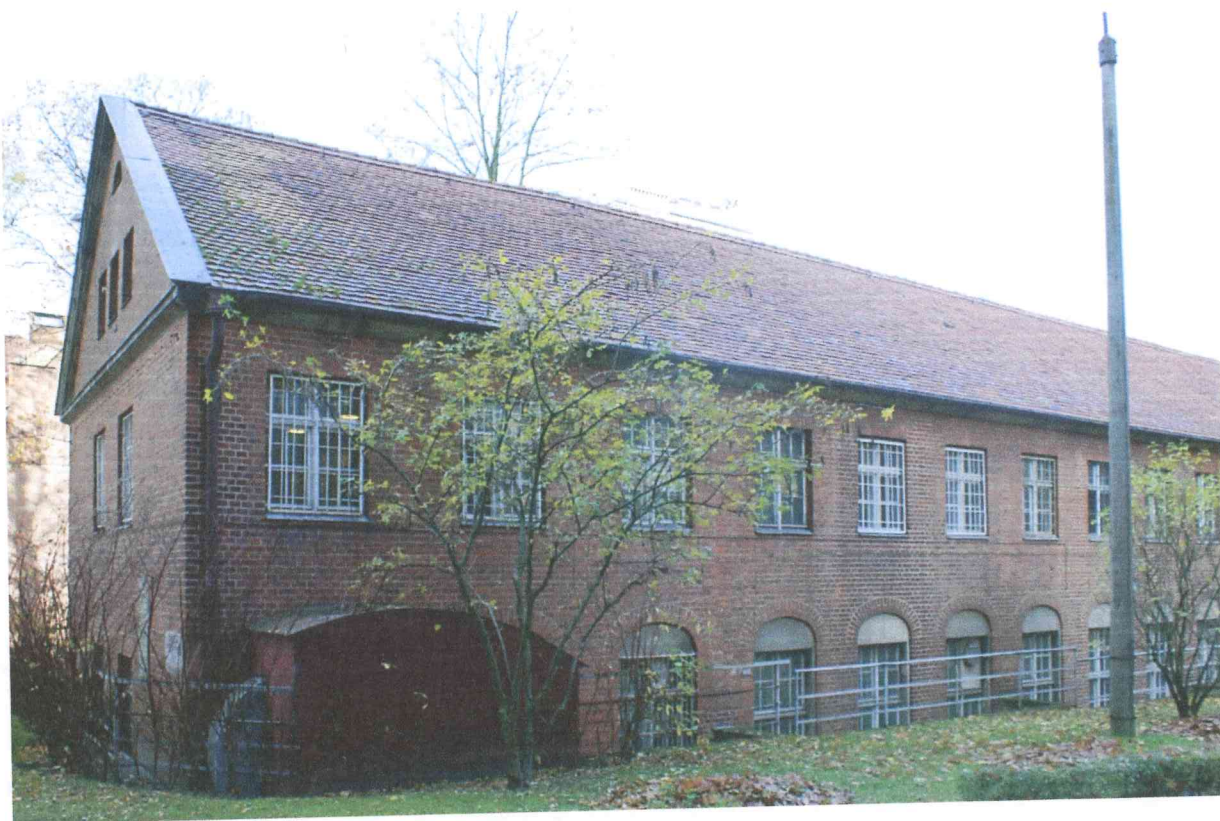
Fot. 5 Elewacja wschodnia, część południowa

Wzdłuż południowej części ściany wschodniej został wykopany kanał, w którym częściowo zagłębione są okna dolnej kondygnacji. Kanał ma żelbetonową ścianę oporową, połączoną żelbetonowymi belkami ze ścianą budynku.

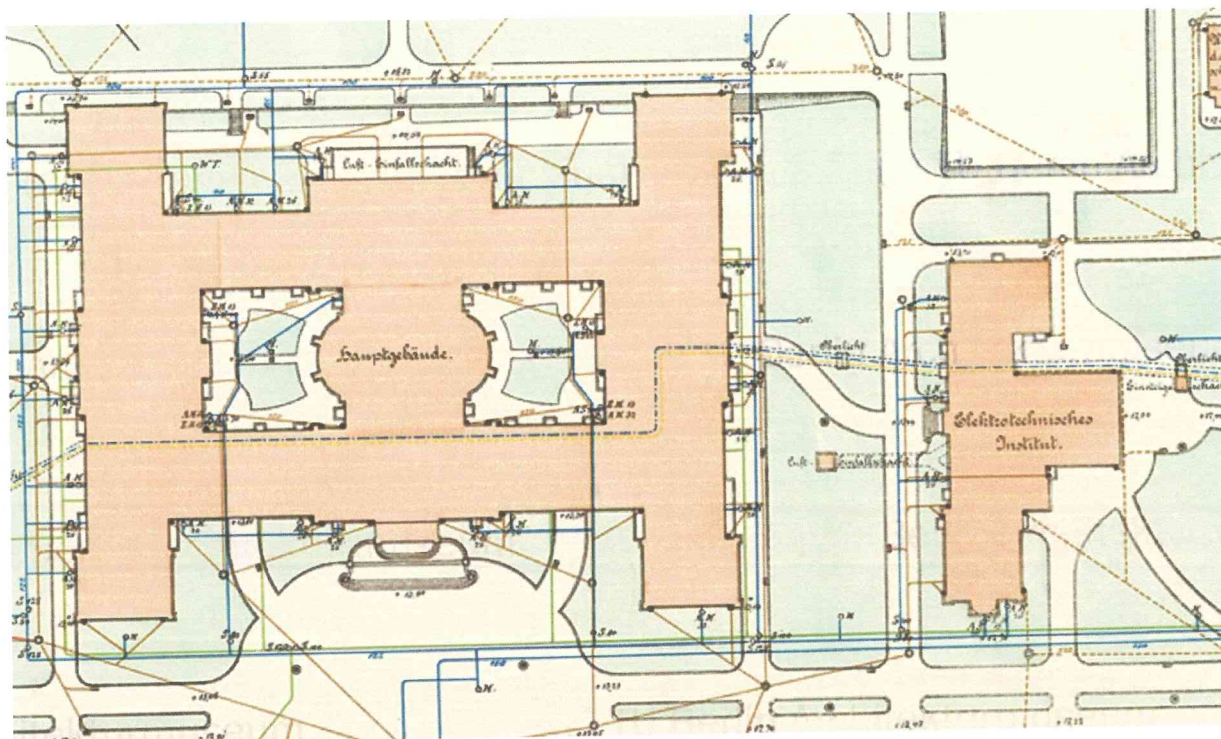
Mapa 1. Powykonawczy rysunek budynków Politechniki (fragment). Pomiędzy Gmachem Głównym a Instytutem Elektrotechnicznym widoczny trawnik, a na nim świetlik podziemnego kanału instalacyjnego i czerpnia powietrza. Rys. Albert Carsten, czerwiec 1906 r. Źródło: TU Berlin Architekturmuseum, sygn. 30840

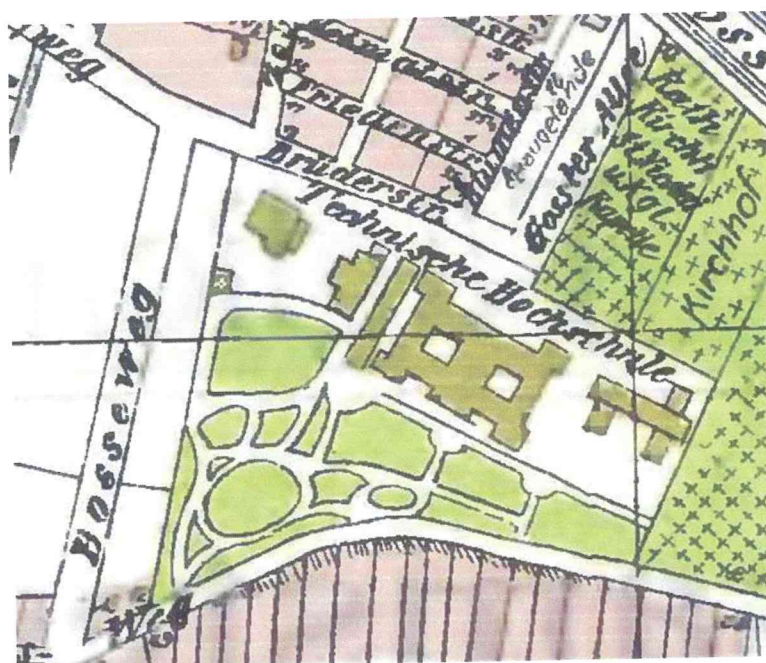
Mapa 2. Plan von Langfuhr, Hochstrieß. Neuschottland. Verlag A.W. Kafemann, Danzig 1914 (fragment). Na planie schematycznie zaznaczono budynek laboratorium hydrotechnicznego

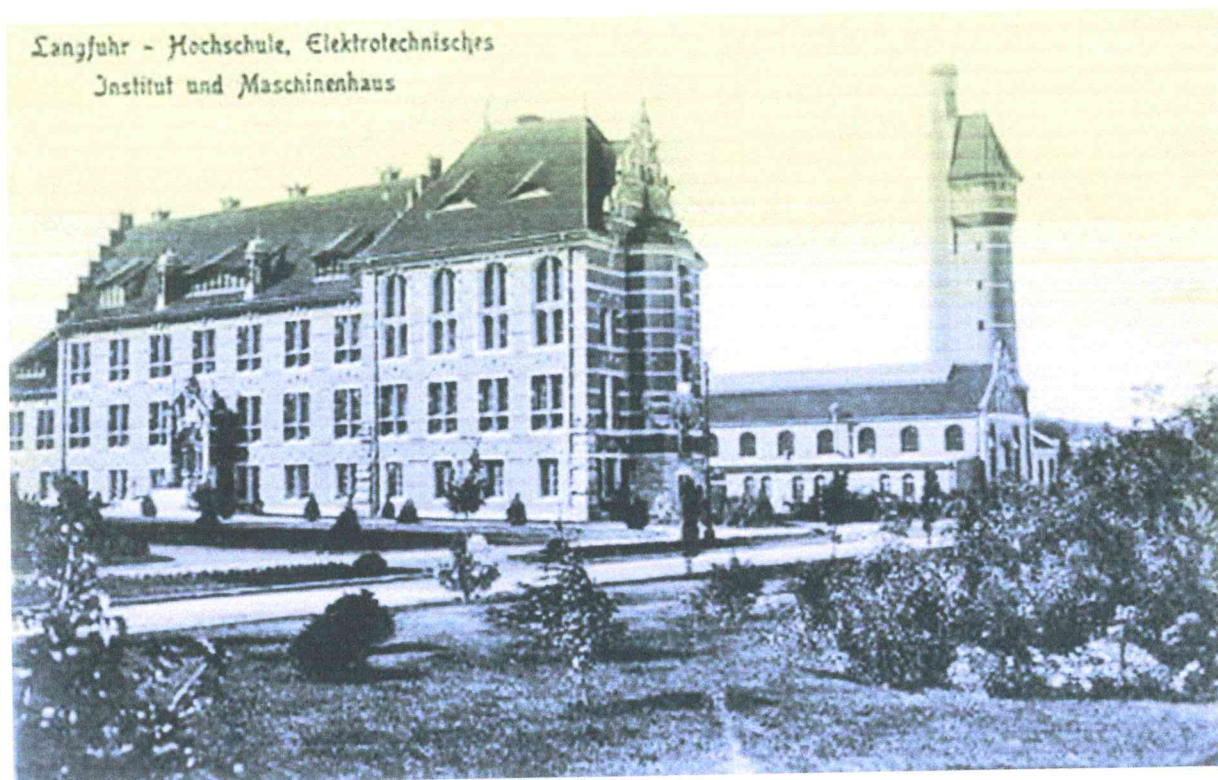
Fot. 1. Budynki Instytutu Elektrotechnicznego i Hali Maszyn. Po lewej puste miejsce, na którym później powstał budynek laboratorium hydrotechnicznego. Karta pocztowa z ok. 1910 r.

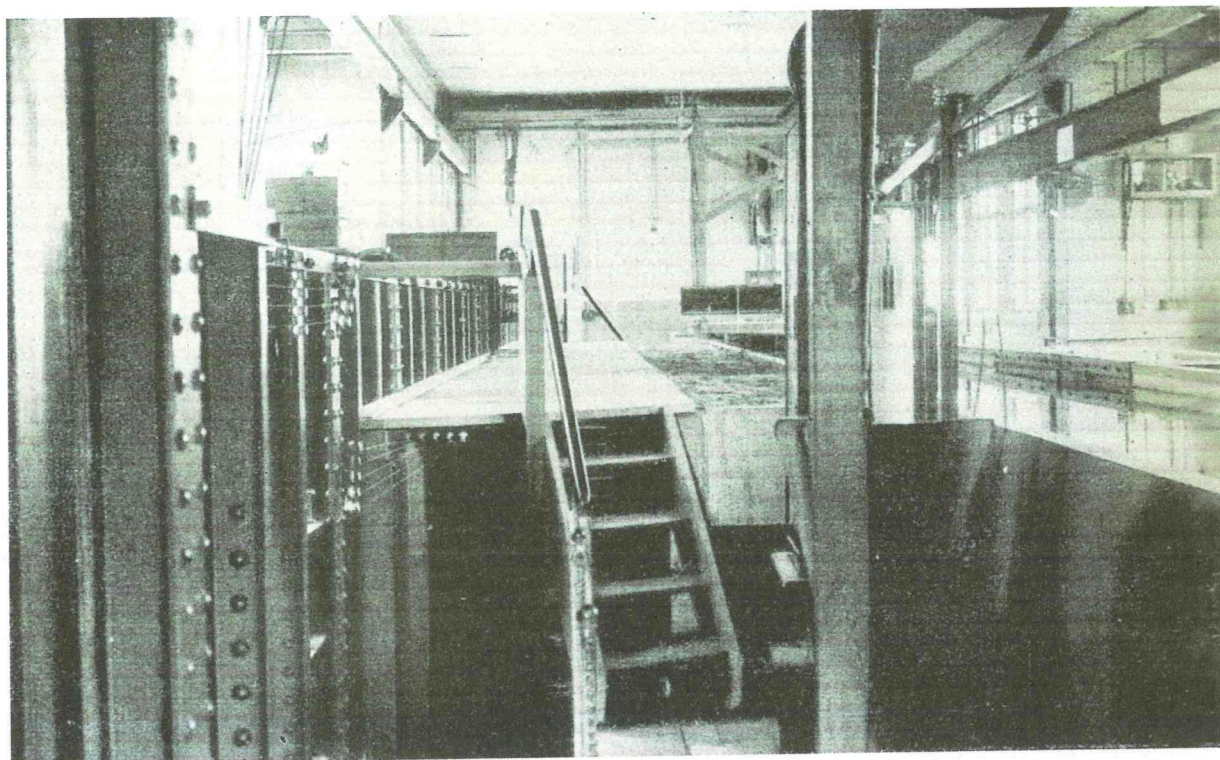
Fot. 1. Hala laboratorium budownictwa wodnego. Po lewej stronie kanał hydrauliczny, po prawej kanał budownictwa rzeczno-  
go. Źródło: H. Phleps *Die Fakultät für Bauwesen*, [w:] *Die Technische Hochschule Danzig*, Berlin-Hallensee 1930,  
s. 38

W latach 1924-1925 budynek Hydromechaniki został rozbudowany. Wyposażono go według projektu Friedricha Wilhelma Otto Schulze<sup>7</sup>. W głównej hali umieszczono dwa równoległe do siebie kanały. Od strony zachodniej był to żelbetonowy kanał służący do symulacji przepływu wody w rzekach. Ryzalit w ścianie zachodniej wykorzystano do poszerzenia kanału, co dawało większe możliwości kształtowania modeli cieków. Wzdłuż zachodniej ściany został zbudowany węższy, stalowy kanał hydrauliczny. Do poruszania się między kanałami służył metalowy podest. Bryła budynku została powiększona przez dobudowanie aneksów od strony zachodniej i południowej.

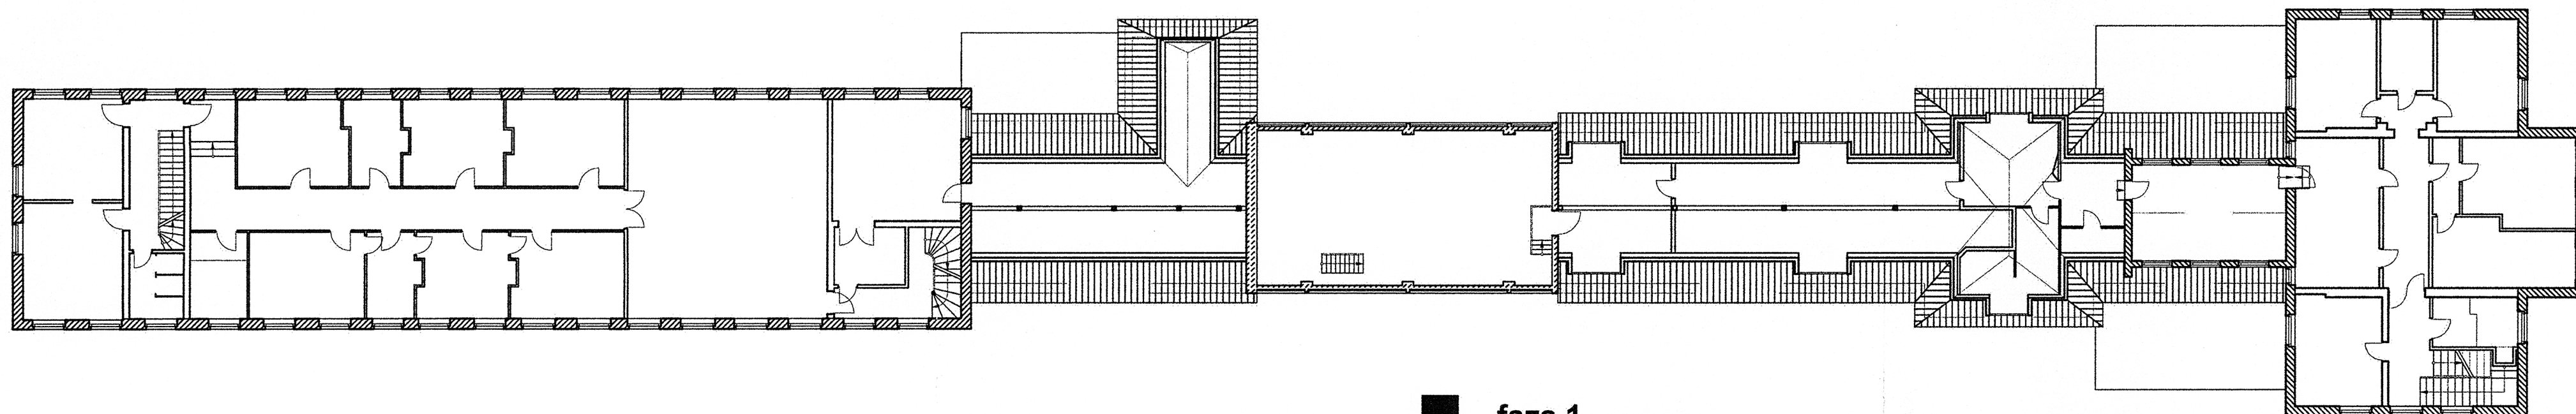
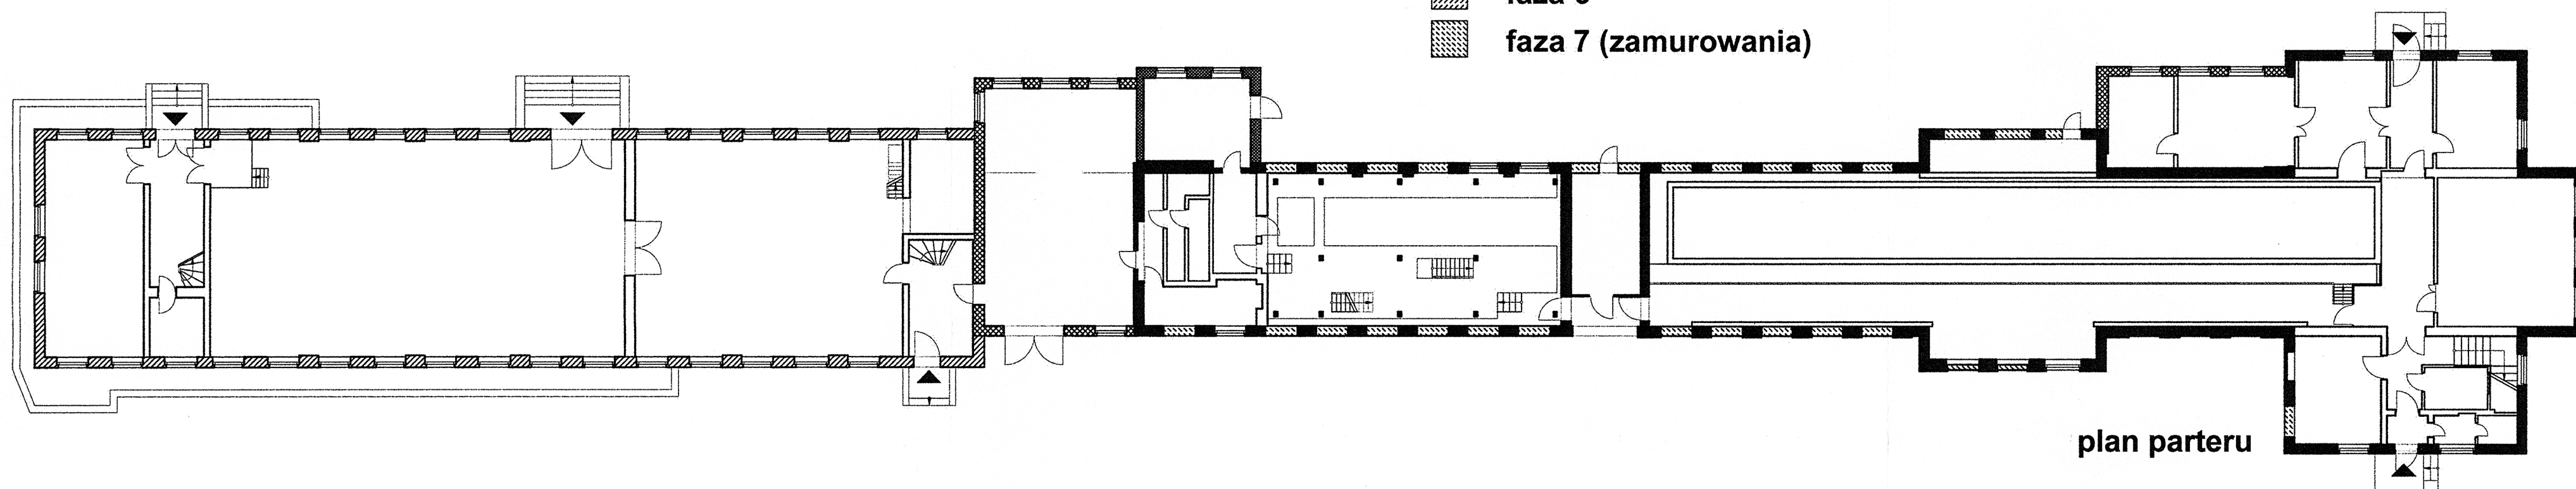
## ROZWARSTWIEŃIE CHRONOLOGICZNE - FAZY POWSTANIA BUDYNKU 10/18

- faza 1
- faza 2
- faza 3
- faza 4
- faza 5
- faza 6
- faza 7 (zamurowania)

- Pierwotne mury, wzniesione w 1912 r., jak i fragmenty budynku powstałe w kolejnych fazach, aż do lat 50. XX wieku włącznie (fazy 1-5 na rysunku 10/18). Ceglane i tynkowane zewnętrzne powierzchnie ścian należy poddać zabiegom konserwatorskim według programu prac konserwatorskich, który powinien być elementem projektu restauracji i adaptacji budynku.

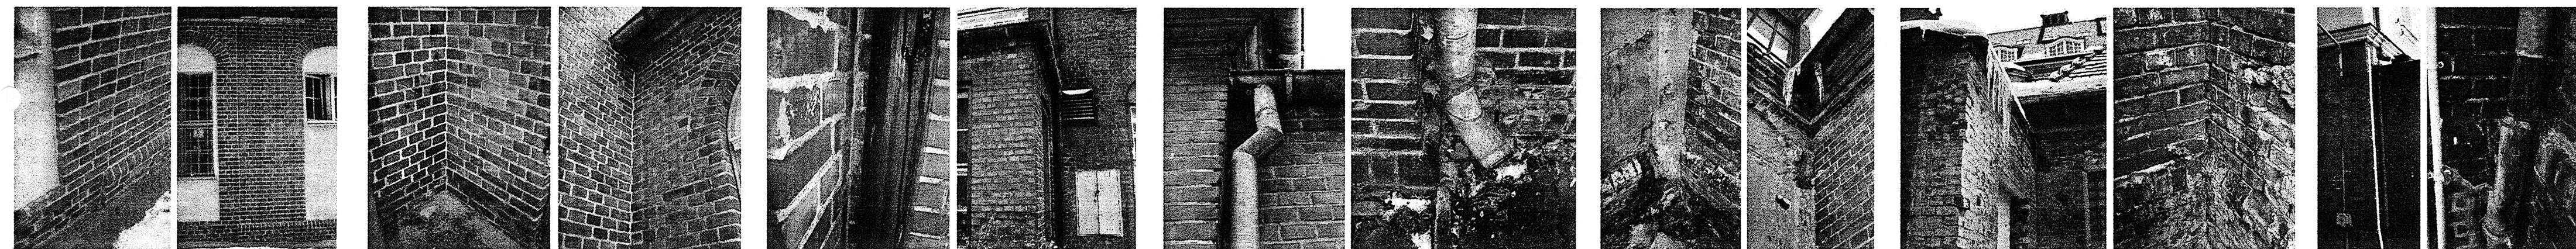
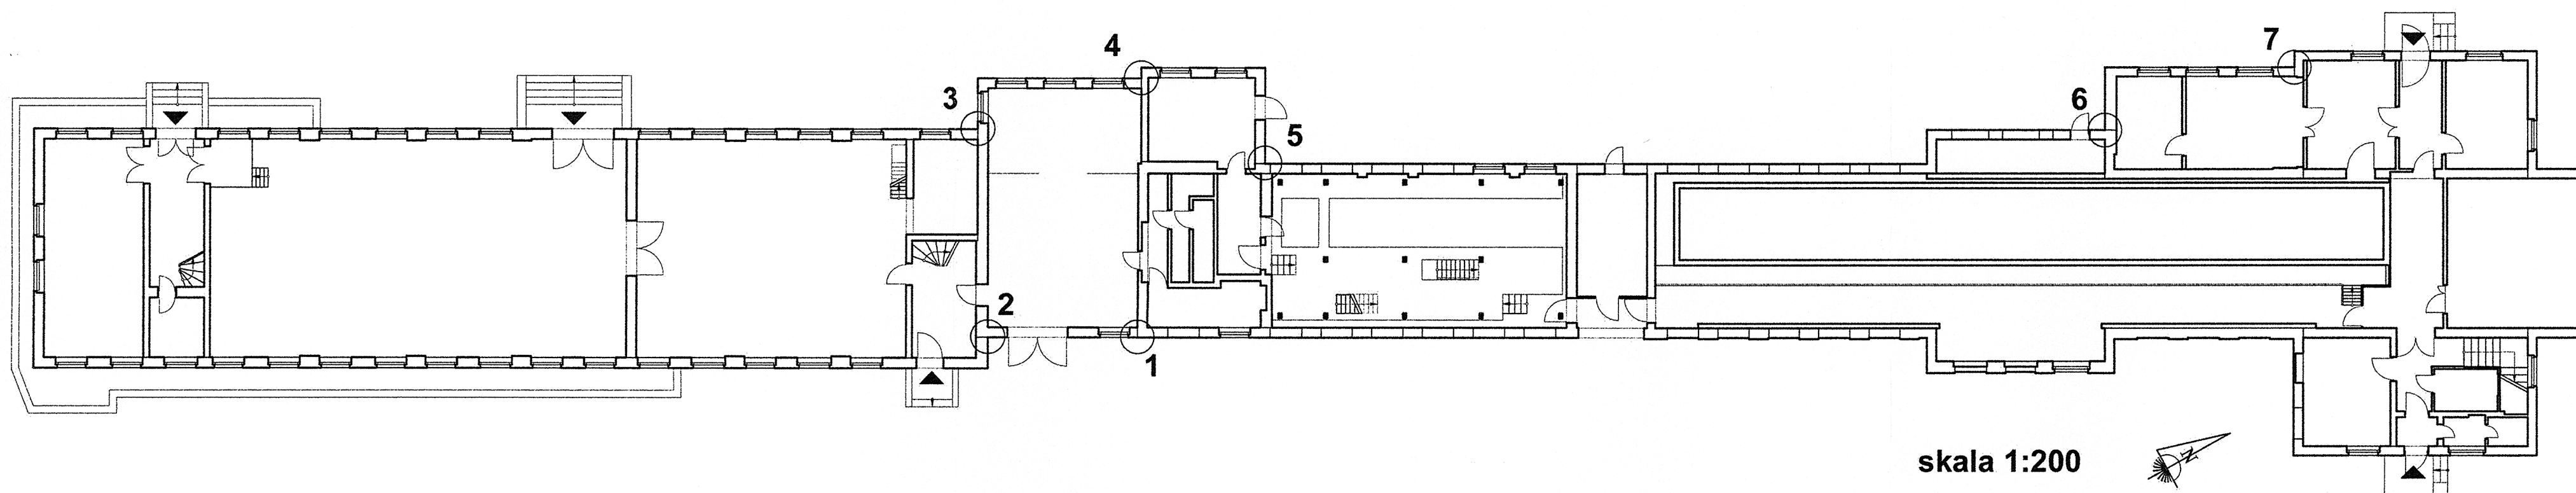
## BADANIA WĘZŁÓW MUROWYCH 11/18

detale węzłów skala 1:50

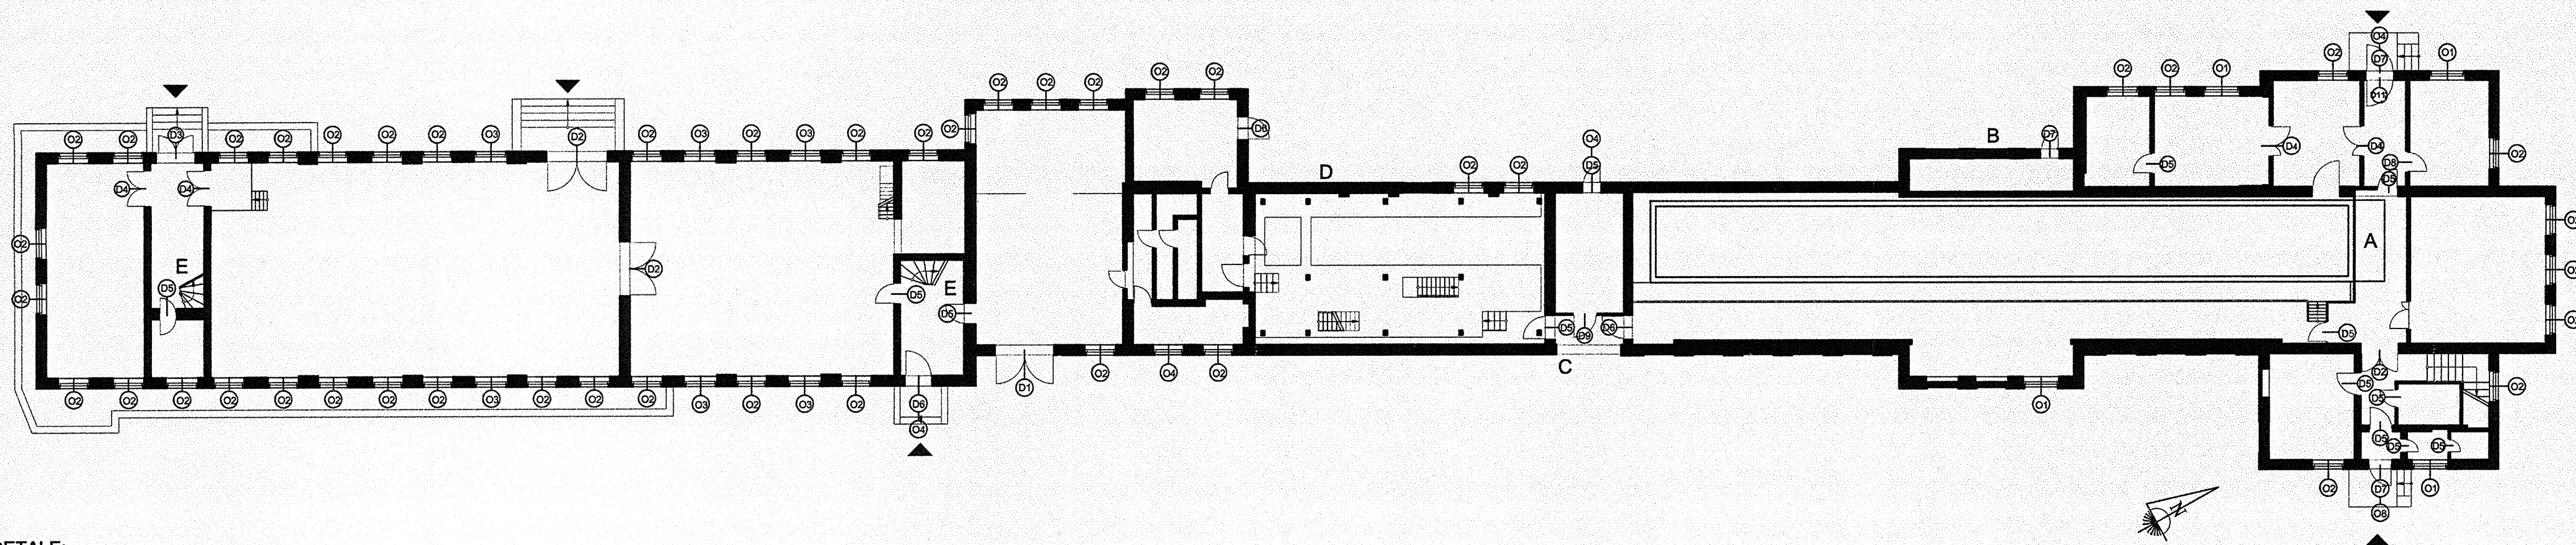
RZUT PARTERU, SKALA 1:200

- A - kiosk nadzorczy basenów. Prostopadłościenne pomieszczenie o drewnianej konstrukcji, w większości przeszklone. Wewnątrz umieszczona aparatura pomiarowa i kontrolna.

- B - współczesne zamurowania otworów okiennych. Częściowo zamurwane ceglami, częściowo pustakami szklanymi. W jednym z dawnych otworów okiennych wstawiono niewymiarowe drzwi.

- C - przedsionek prowadzący do hali basenów (głównej hali budynku), zamknięty kratą od strony południowo-wschodniej. Ościeżnica drzwi z lewej strony pomieszczenia ma ślady mocowania innych drzwi. Możliwe, że do pomieszczenia prowadziły jedno drzwi - otwierające się na zewnątrz i drugie - otwierające się do wewnątrz.

- D - ściana z niedawno zamurowanymi oknami. Niedbałość i prowizoryczność wykonanych prac pozwala odkryć fragmenty oryginalnych drewnianych parapetów.
- E - drewniane schody zabiegowe. Najprawdopodobniej od czasu powstania tej części budynku nie były wymieniane. Do odrestaurowania i zachowania.

- Klatki schodowe oznaczone jako E na rysunku 12/18.
  - Przeszklona brama od strony północno-zachodniej oznaczona jako D1 na rysunkach 12/18 i 14/18.

- Elementy przeszklonego „kiosku” oznaczonego jako A na rysunku 12/18.
- Zachować z możliwością przeniesienia w inne miejsce detale powstałe przed 1945 r.:

- Wykonanie łącznika pomiędzy Gmachem Głównym PG a budynkiem Hydromechaniki z zachowaniem warunków punktu 4.1. Preferowane jest umieszczenie nowego łącznika pomiędzy obecnie istniejącym łącznikiem Gmach Główny – Skrzydło B a poddaszem części południowej budynku Hydromechaniki.
- Usunięcie szklano–metalowej nadbudówki nad parterową częścią (faza 6 na rysunku 10/18). W miejscu nadbudówki można zrekonstruować pierwotny kształt dachu lub zaproponować nową formę.
- Wprowadzenie doświetlenia poddaszy. Preferowane jest umieszczenie świetlika w kalenicy budynku.
- Zmiana układu przestrzennego wnętrza z zachowaniem jednoprzestrzenności dawnej hali basenów w północnej części budynku i elementów przeszklonego „kiosku” oznaczonego jako A na rysunku 12/18.
- Wymiana posadzek.

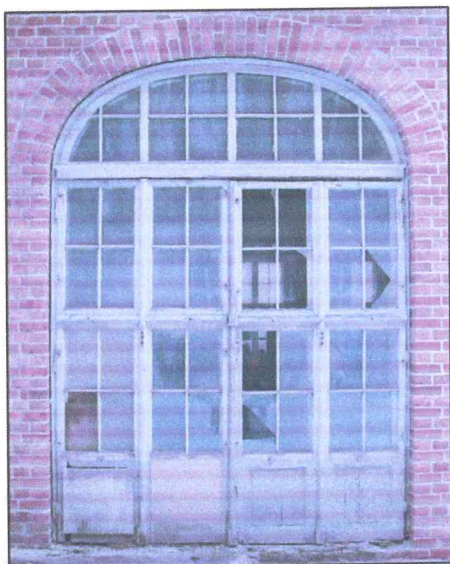
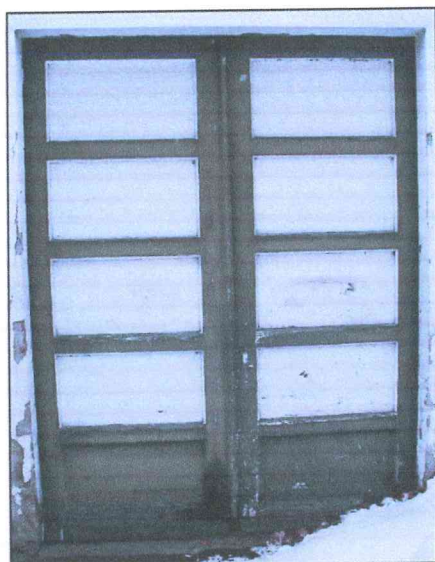
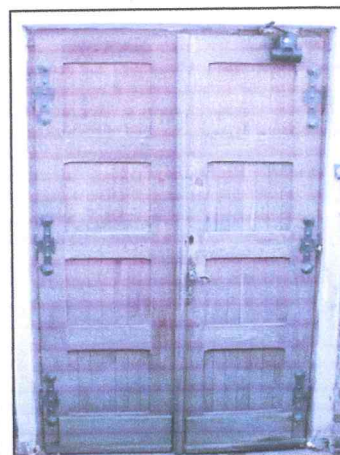
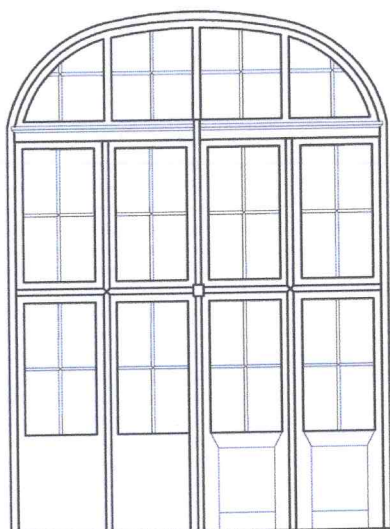
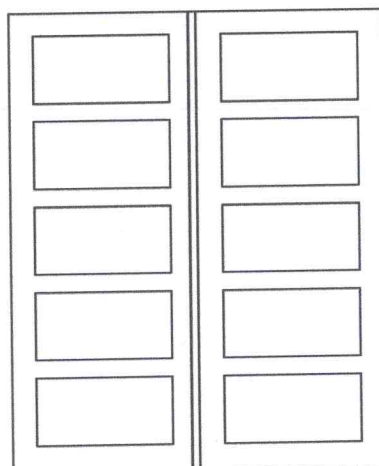
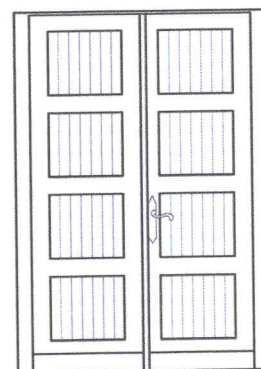
## STOLARKA OKIENNA I DRZWIOWA 13/18

250 x 345 cm

Brama przeszklona o konstrukcji drewnianej - skrzynkowej, otwieralna. Szklenie jak i elementy drewniane - w złym stanie. Część szyb zewnętrznych wybita, pas dolny, drewniany - częściowo zabezpieczany współczesnymi płytami.

250 x 305 cm

Brama drewniana, malowana od wewnątrz farbą olejną zieloną, z ciekawym systemem ryglowania. Drzwi w dobrym stanie.

165 x 240 cm

Drzwi drewniane, płycinowe z wypełnieniem z deseczek. Niedawno oczyszczone, drewno nie zabezpieczone. Zawiasy kute, identyczne jak w Gmachu Głównym Politechniki. Klamka współczesna

- Płycinowe drzwi zewnętrzne oznaczone jako D2, D3 na rysunkach 12/18, 13/18 i 14/18.
  - Opierzane (deskowe) drzwi zewnętrzne oznaczone jako D6 na rysunkach 12/18 i 15/18.

Historyczną stolarkę okienną, drzwiową i schody należy poddać zabiegom konserwatorskim według programu prac konserwatorskich, który powinien być elementem projektu restauracji i adaptacji budynku. Drzwi o oznaczeniach D7, D8, D9, D10 nie mają wartości zabytkowej.

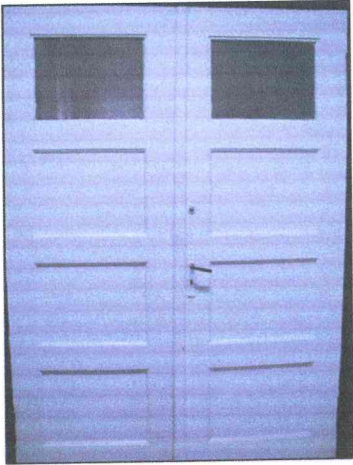
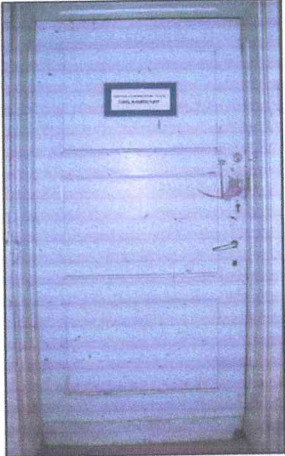
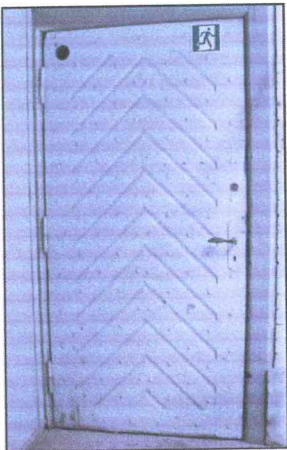
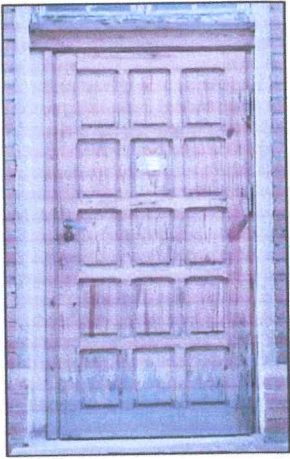
| 155 x 218 cm<br>Drzwi pływiniowe, drewniane, niektóre w górnej części przeszklone. Występują tylko we wnętrzu budynku - stąd ich dobry stan techniczny. | 95 x 210 cm<br>Drzwi pływiniowe pojedyncze. Występują w najstarszej części budynku jak i w nowszych. Na I piętrze części południowo - zachodniej - z oryginalną tabliczką "00" | 95 x 210 cm<br>Drzwi deskowe, pojedyncze, zewnętrzne, występują w środkowej części budynku. Deski mocowane za pomocą kutych oryginalnych gwoździ. Występują w kilku wariantach. | 120 x 220 cm<br>Drzwi pływiniowe drewniane, współczesne. Występują w kilku wariantach |

D8 - drzwi współczesne płytowe. D9 - drzwi współczesne, stalowe. D10 - drzwi współczesne deskowe.

- Drzwi wewnętrzne oznaczone D4 i D5 na rysunkach 12/18, 13/18 i 14/18.

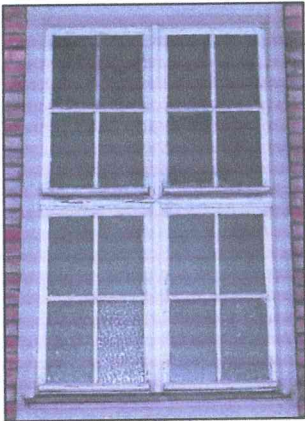
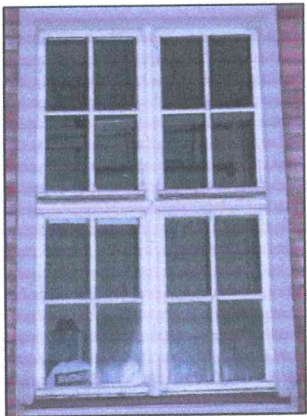
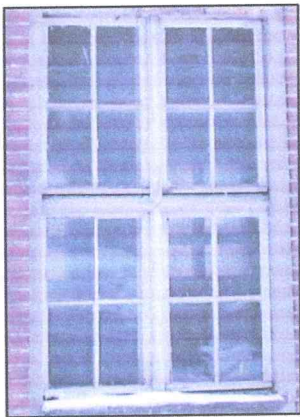
| 140 x 200 cm<br><br>Okno skrzinkowe, drewniane. Występuje głównie w najstarszej części budynku. Wiele z tych okien zostało zamurowanych. Posiadały też drewniany parapet | 120 x 200 cm<br><br>Okno skrzinkowe, drewniane. Nieco mniejsze niż O1. Występuje również w nowszej południowo-zachodniej części budynku. | 130 x 200 cm<br><br>Okno skrzinkowe, drewniane. Występuje w części południowo-zachodniej budynku | 120 x 100 cm<br><br>Okno skrzinkowe, drewniane. "Połówka" O2 - pojawia się nad drzwiami lub jako mniejsze okno, w wyniku zamurowania dolnej części otworu okiennego |

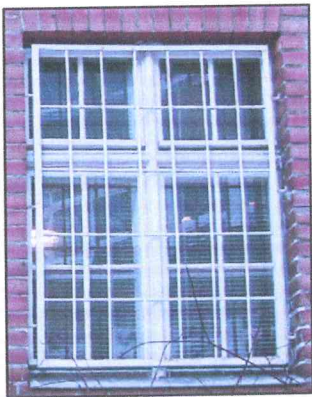
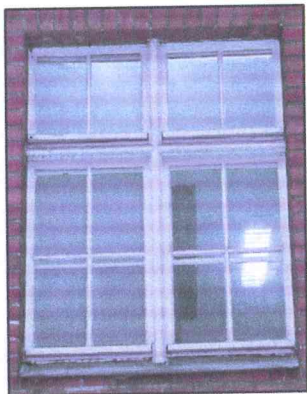
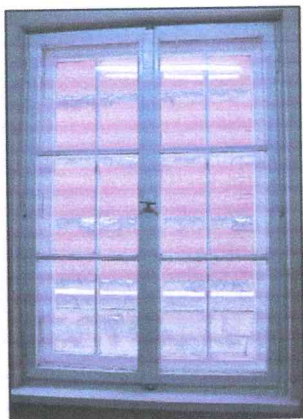
| 120 x 160 cm<br>Okno skrzynkowe, drewniane. Występuje w południowo-zachodniej części budynku na I piętrze | 130 x 160 cm<br>Okno skrzynkowe, drewniane. Występuje w południowo-zachodniej części budynku na I piętrze zamiennie z O5. | 120 x 140 cm<br>Okno skrzynkowe, drewniane. Występuje na I piętrze północno-wschodniego ryzalitu budynku. | 110 x 95 cm<br>Okno pojedyncze, najprawdopodobniej drewniane. Występuje tylko w jednym miejscu nad drzwiami |

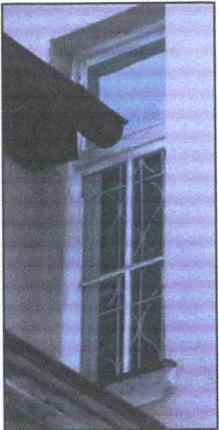
| <p>13 x 6 cegieł<br/>(około 79 x 86 cm)</p> <p>Okno pojedyncze, w ramie (najprawdopodobniej) stalowej. Występują 4 takie okna - w ścianach szczytowych nowszej części budynku</p> | <p>Brak możliwości pomiaru</p> <p>Półokrągła, drewniana lukarna poddasza. Najprawdopodobniej z I fazy budowy obiektu. Większość okien w złym stanie.</p> | <p>Brak możliwości pomiaru</p> <p>Okno (prawdopodobnie) pojedyncze, drewniane. Występuje w ryzalicie w środkowej części budynku. Okna w złym stanie technicznym</p> | <p>Brak możliwości pomiaru</p> <p>Okno (najprawdopodobniej) pojedyncze, drewniane. Występuje w nadbudowanej części ryzalitu północno - wschodniego. Okna w złym stanie technicznym</p> | <p>około 60 x 140 cm</p> <p>Okno (najprawdopodobniej) skrzynkowe, drewniane. Występuje w południowej części ryzalitu północno - wschodniego.</p> |
