ETAP/BRANŻA:  
**KONSERWACJA ZABYTKÓW**

**Program prac konserwatorskich dla remontu wnętrza sali nr 167**  
zlokalizowanej w Gmachu Głównym Politechniki Gdańskiej  
przy ul. Narutowicza 11/12 w Gdańsku

Autorka opracowania: mgr sztuki Monika Jaszczak  
Inwestor: Politechnika Gdańska ul. Narutowicza 11/12 Gdańsk  
Adres inwestycji: ul. Narutowicza 11/12, 80-233 Gdańsk  
Data budowy obiektu: 1904 r.  
Architekt: Albert Carsten  
Nr rej.: wpisany do rejestru zabytków pod nr 969 (dawn. 828) w dniu 30.04.1979 roku przez Wojewódzkiego Konserwatora Zabytków w Gdańsku.

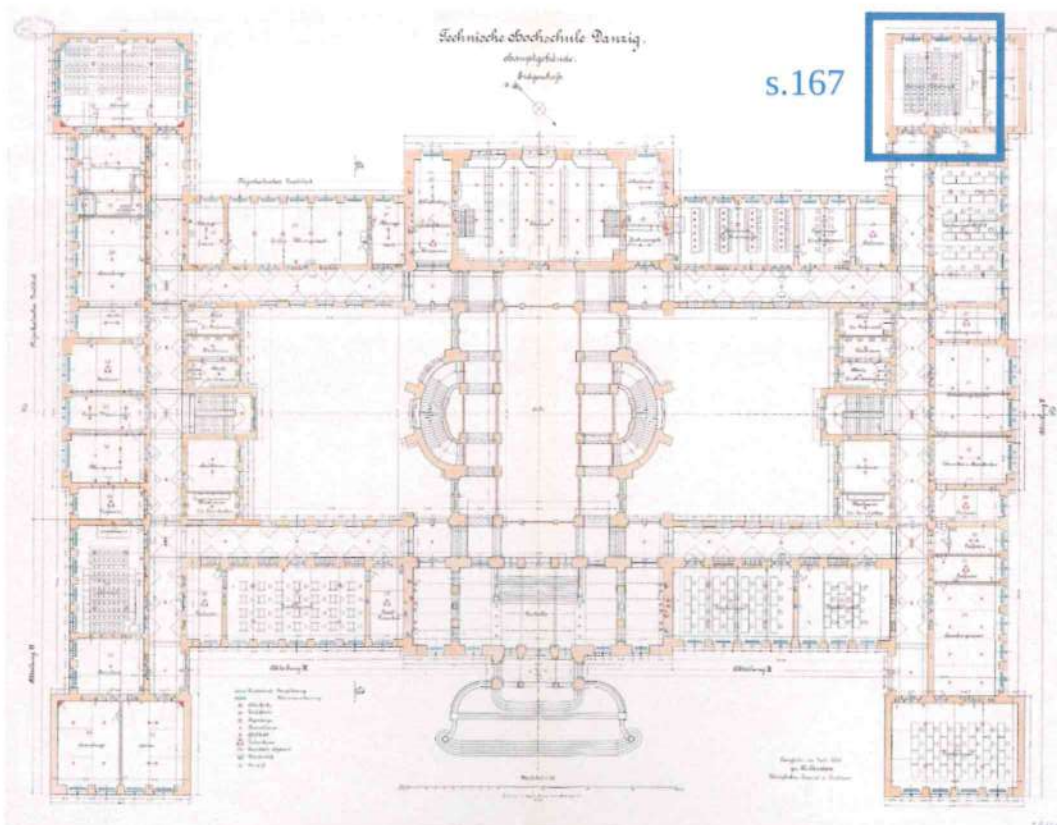
Ryc. 2 Rzut kondygnacji I piętra Gmachu Głównego Politechniki Gdańskiej, stan pierwotny. W niebieskiej ramce zaznaczono przedmiotową salę nr 167. Inwentaryzacja powykonawcza Królewskiej Wyższej Szkoły Technicznej, Albert Carstein, lipiec 1906 r., źródło: muzeum Architektury Politechniki Berlińskiej.

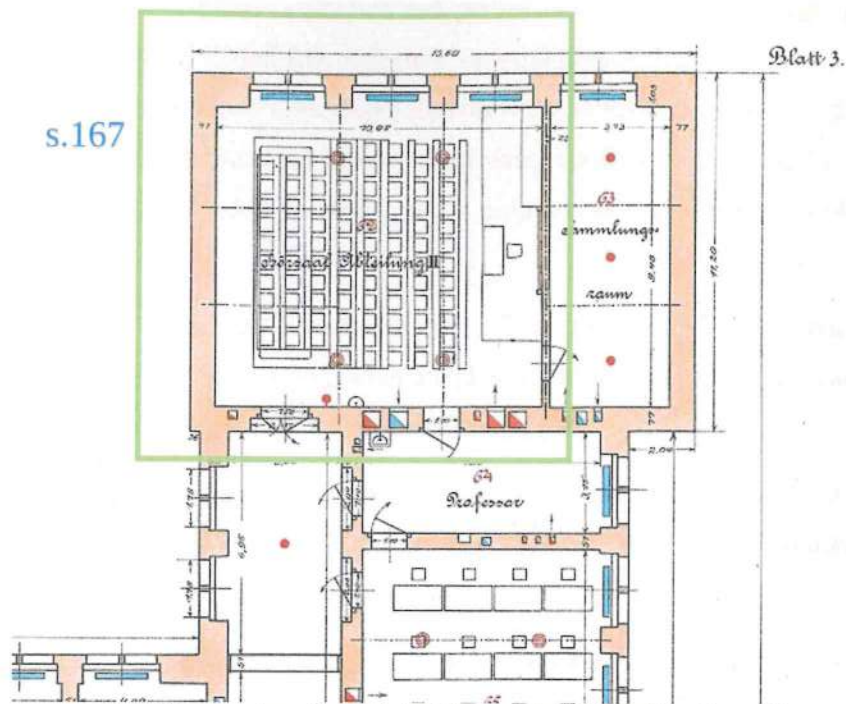
Ryc. 3 Fragment ryc. 2 powyżej, widoczna sala 167 (w zielonej ramce).

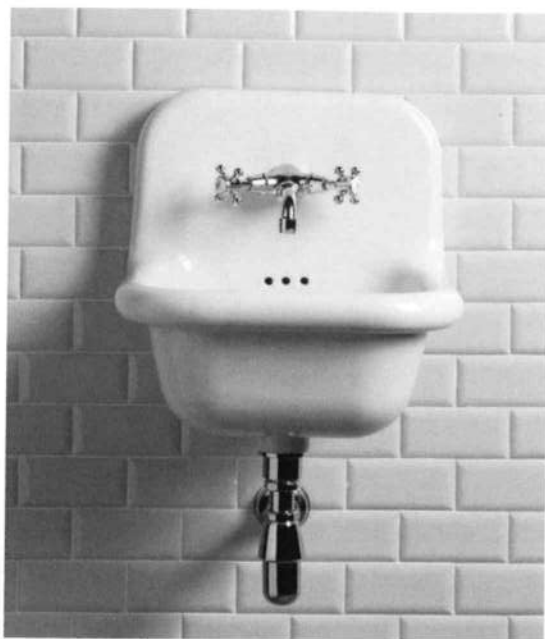
Zlikwidować obecną armaturę służącą do opłukiwania gąbki. Zamontować zlew z osłoną ścienną stylizowaną na w styluście dopasowanej do wnętrza zabytkowej Sali, wraz z armaturą, zgodnie z przykładami poniżej:

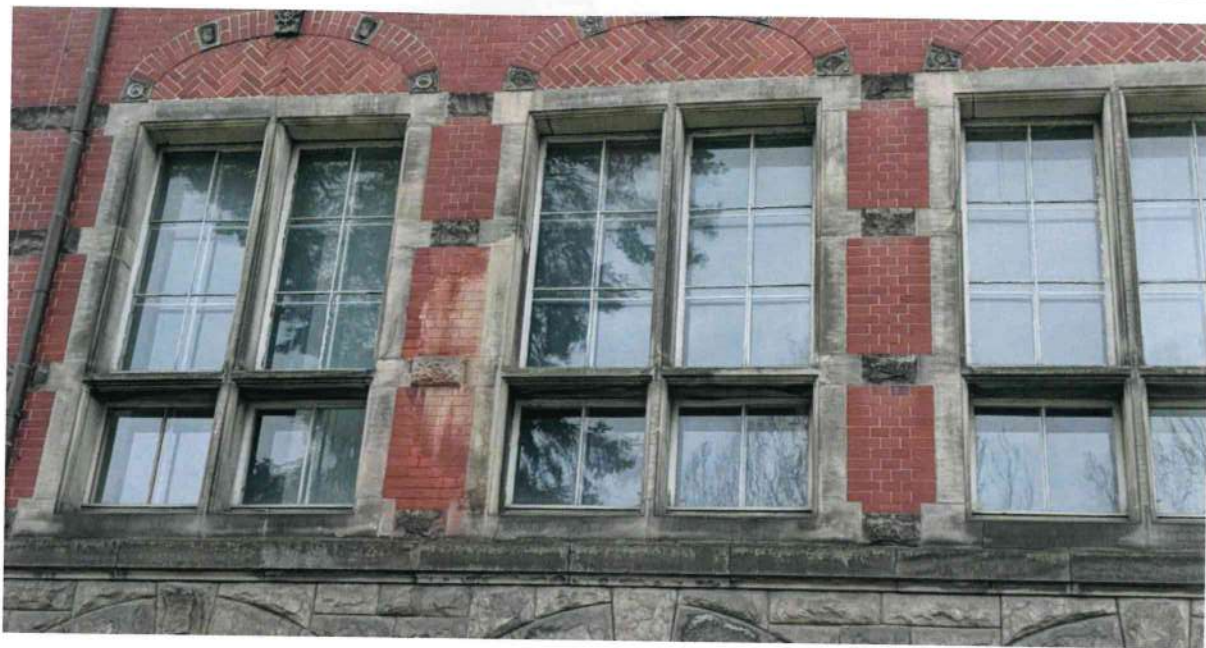
*fot. 1 Stolarka okienna, awers. Stan obecny.*

Ogólny stan zachowania stolarki okiennej jest dobry. Zniszczeniu uległy natomiast powłoki zabezpieczające okno w awersie (w stopniu znacznym), lokalnie uszkodzone są powłoki malarskie od strony pomieszczenia – zaobserwowano obicia, obtłuczenia, spękania i odspojenia farby. Liczne przemalowania sprawiają, że okna nie domykają się lub jest to utrudnione. Okucia zamykające o zróżnicowanym stopniu sprawności, wymagają oczyszczenia i regulacji.

1. Demontaż skrzydeł okiennych transport do warsztatu wykonawcy, zabezpieczenie otworów okiennych.
2. Ostrożne usunięcie szklenia, szkło walcowane przeznaczone jest do ponownego wmontowania, szkło wtórne dopuszcza się wymienić na nowe – w skrzydłach zewnętrznych należy zastosować do uzupełnień szkło walcowane, w skrzydłach wewnętrznych dopuszcza się użycie szkła typu float.

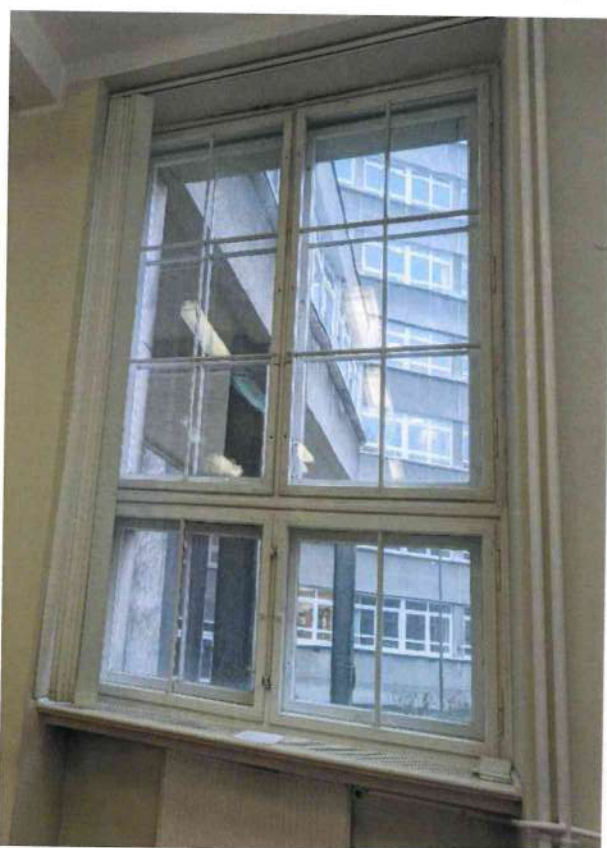
*fot. 2 Zabytkowe okno skrzynkowe typu O1, rewers, stan obecny.*

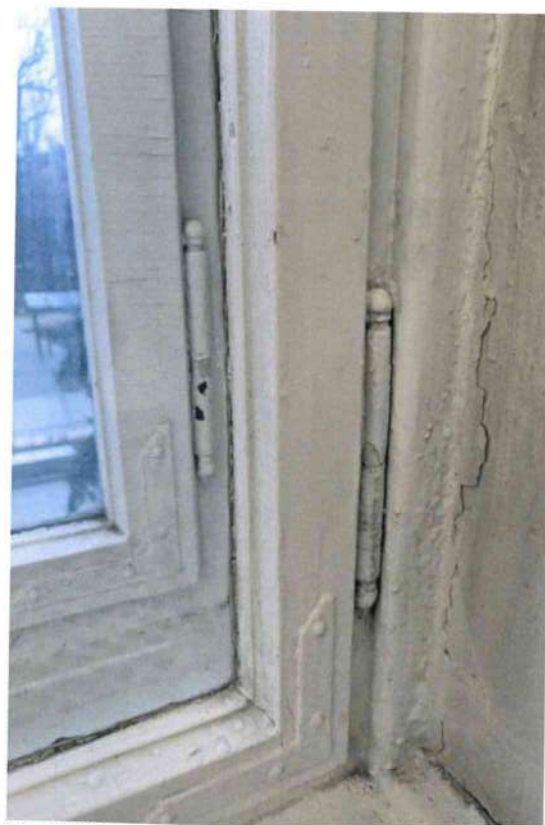
*fot. 3 Widoczne oprofilowanie ramiaków oraz kątowniki okienne i zawiasy, stan obecny*

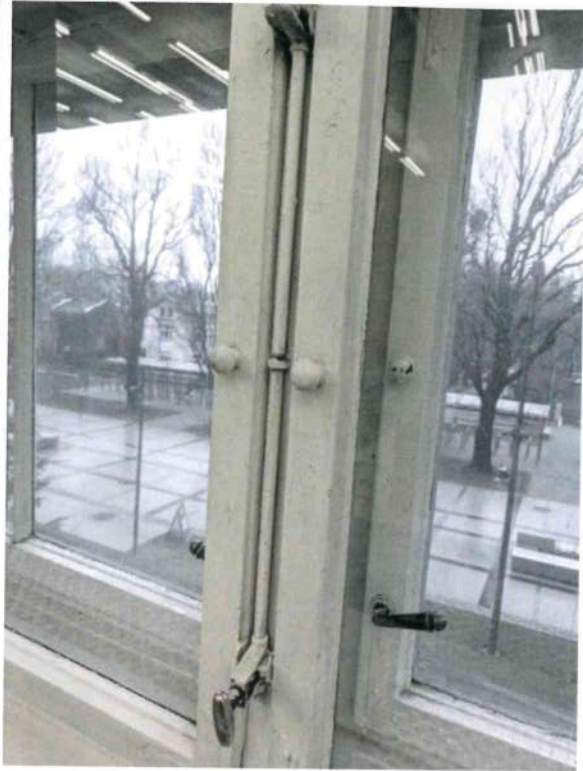
fot. 4 Widoczne oryginalne okucia okienne okien: zawrotnica, gałki, klamki typu L.

13. Oczyszczenie okuć metodami mechanicznymi i/lub chemicznymi. Naniesienie inhibitora korozji i powłok dekoracyjnych w kolorze okien. Klamek i elementów mosiężnych nie malujemy - przewiduje się ich oczyszczenie mieszaninami rozpuszczalników i pastami polerskimi z pozostawieniem szlachetnej patyny na powierzchni. Regulacja i usprawnienie mechanizmów w celu likwidacji luzów i uzyskania szczelności okien. Uzupełnienie brakujących elementów na wzór oryginalnych (z powtórzeniem oryginalnych form i materiałów – repliki wykonane metodami odlewniczymi lub ślusarskimi).

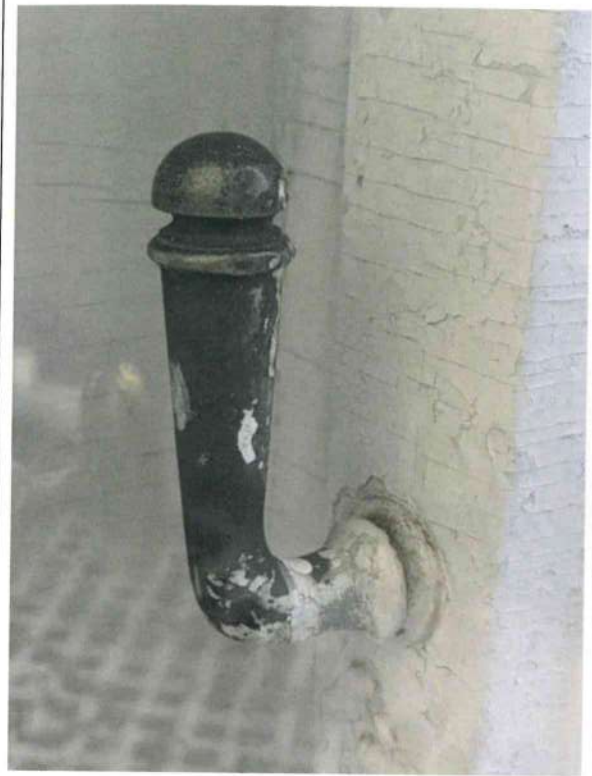
fot. 5 klamka okienna typu L, zamykająca skrzydła zewnętrzne okna

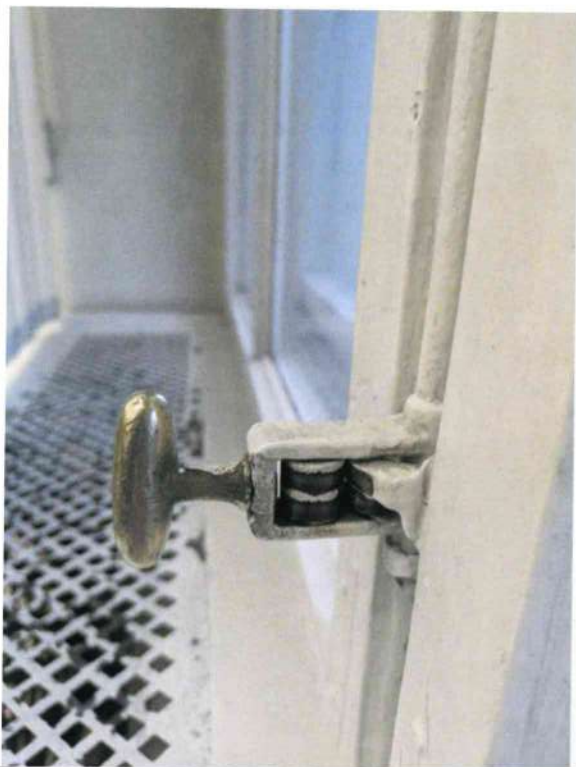
fot. 6 Klamka zamykająca zawrotnicy

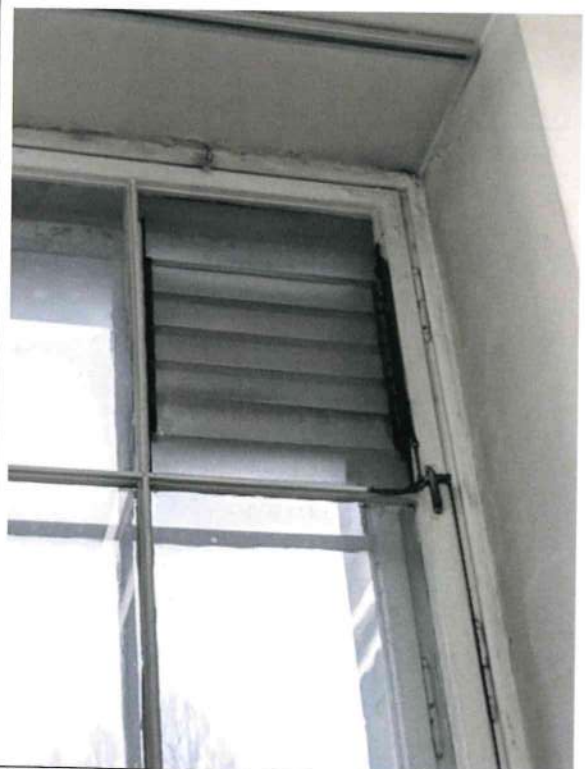
fot. 7 Widoczne żaluzje szklane w skrzydle wewnętrznym okna.

14. Oczyszczenie rozpuszczalnikami polarnymi i regulacja żaluzji szklanych, zabezpieczenie antykorozyjne powierzchni metalowych i usprawnienie systemu otwierania.

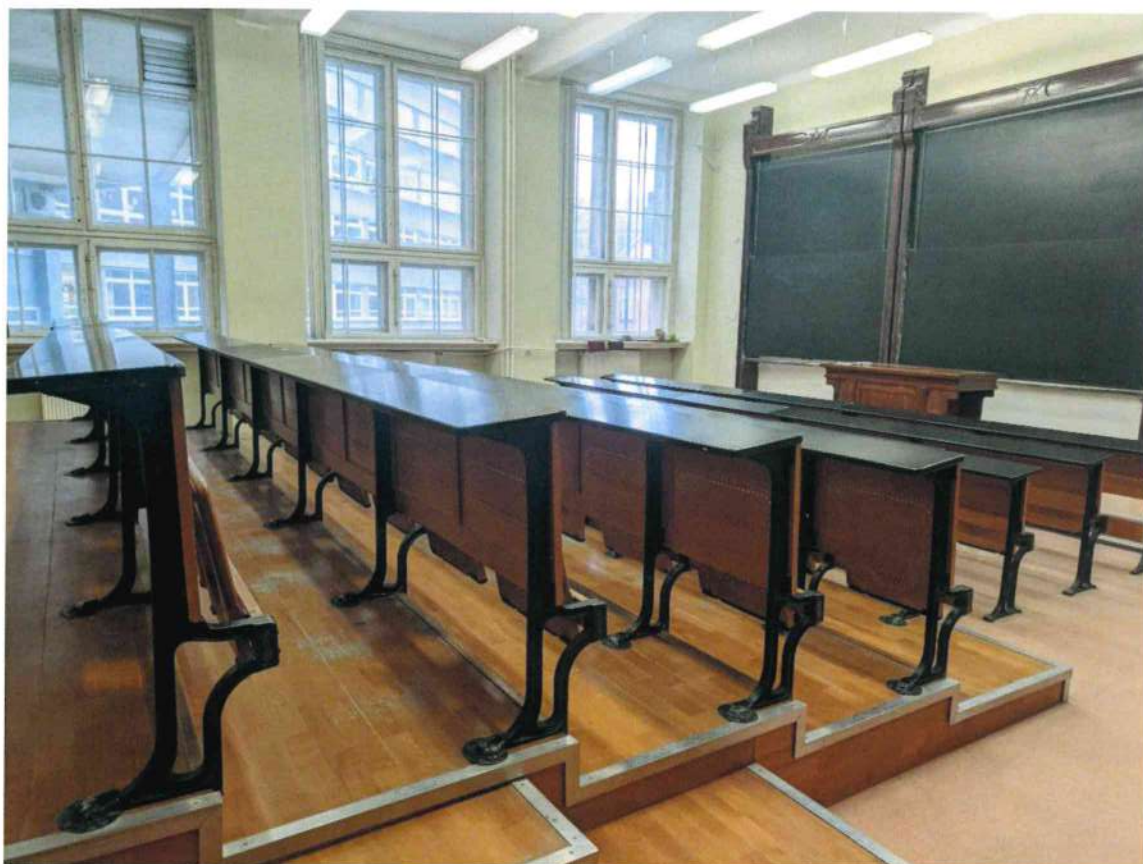
*fol. 8 Sala audytoryjna nr 167, widok na ścianę północną i wschodnią, stan obecny.*

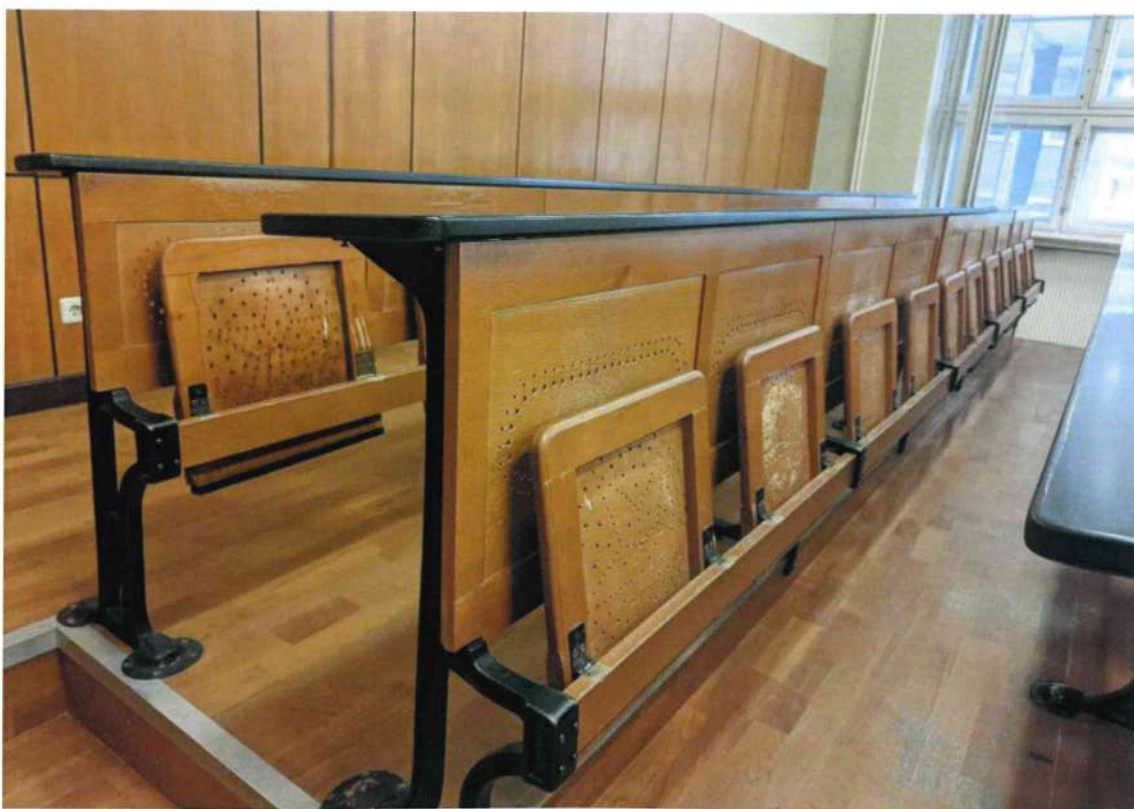
*fol. 9 Sala audytoryjna nr 167, widok na ścianę zachodnią, widoczne ławki z pulpitemi.*

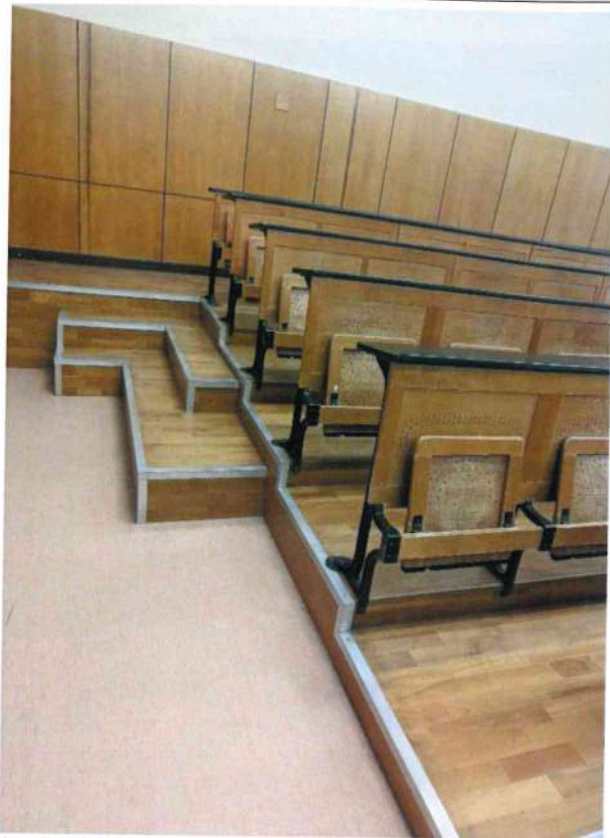
Podest schodkowy w ogólnym stanie technicznym dobrym, zaobserwowano wytarcie powłok lakierniczych oraz zarysowania i zmatowienie narożników aluminiowych.

*fol. 11 Widok na podest schodkowy z ławkami dla studentów.*

Przewiduje sie wykonanie prac konserwatorskich i restauratorskich klepki drewnianej, polegajacy na usunieniu powlok lakierniczych metodami mechanicznymi (szlifowanie powierzchni papierem ściernym), dezynfekcji preparatem biobójczym (np. Biotin T lub rownowaznym), oraz naniesieniu

nowych powłok lakierniczych w kolorze brązowym, dobranym do kolorystyki ławek. Profile narożników oczyścić z użyciem past polerskich.

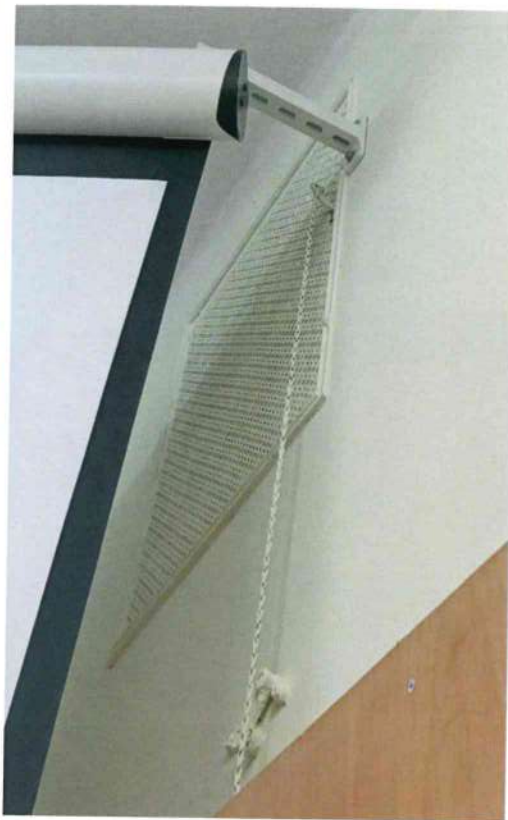
Kratka wentylacyjna zlokalizowana pod sufitem w ścianie północnej jest w stanie dobrym, obecnie pokryta wtórnymi przemalowaniami.

*fol. 10 zabytkowa kratka wentylacyjna.*

- 1) Oczyszczenie powierzchni kratki, ramki i łańcuszka - usunięcie starych warstw malarskich i produktów korozji metalu (z użyciem środków do usuwania starych powłok malarskich – kąpiele lub okłady). Usunięcie pozostałości z użyciem miękkiej szczotki i alkoholu. Nie dopuszcza się piaskowania kratek.
- 2) Odłuszczenie powierzchni acetonem.
- 3) Zabezpieczenie powierzchni metalu z użyciem inhibitora korozji np. Tanina, Fertan lub innym o zbliżonych właściwościach;
- 5) Zabezpieczenie powierzchni metalu powłoką zabezpieczającą do kategorii korozyjności C2 w kolorze ściany – sposób wykończenia powierzchni i odcień podlega zatwierdzeniu przez nadzór konserwatorski.

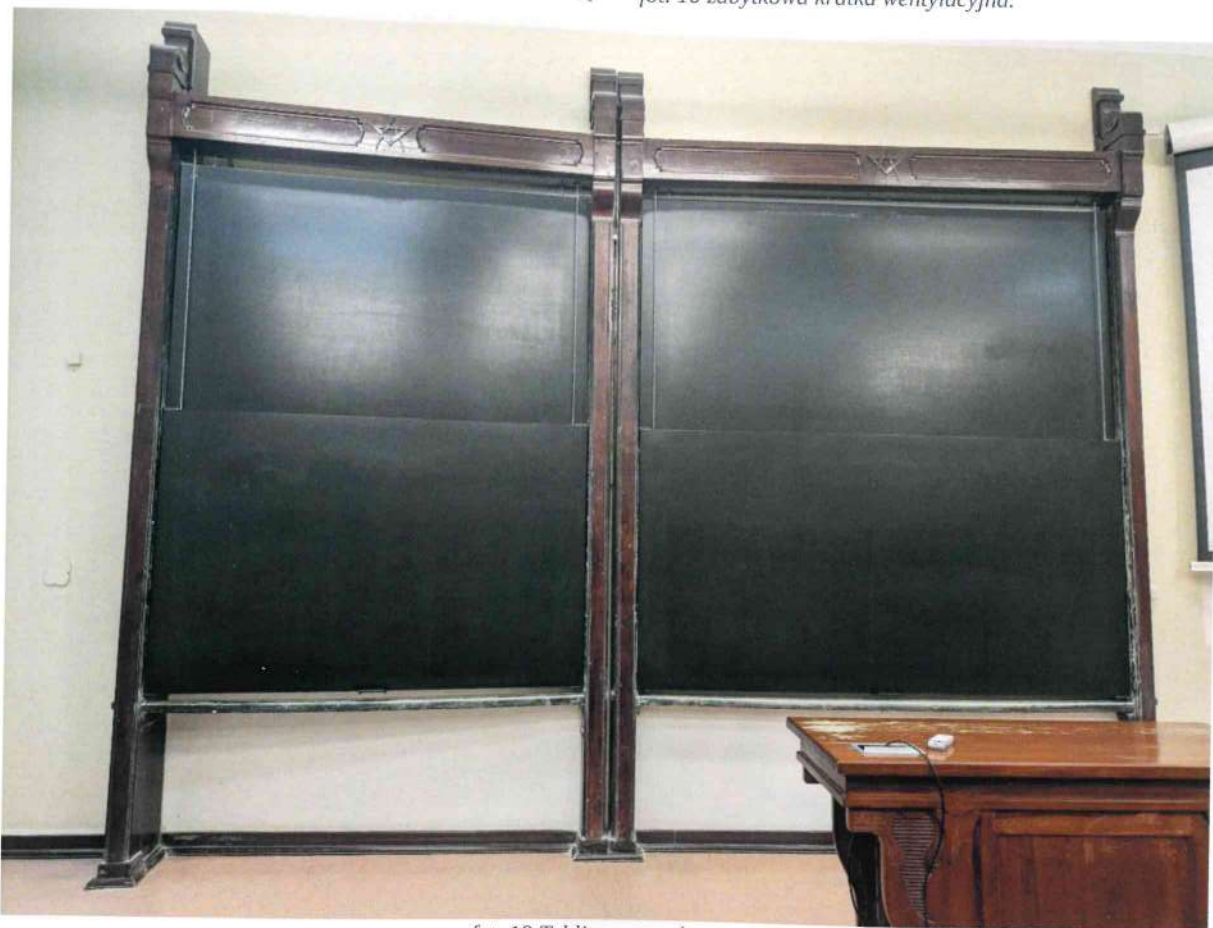
Mechanizm tablic sprawny, konstrukcja wsporcza stabilna, powłoki zabezpieczające uległy jednak zesterzeniu. Powłoka czarnej farby tablicowej jest zmatowiała, zaobserwowano drobne uszkodzenia.

*fol. 12 Tablice, stan obecny.*

1. Usunięcie starych powłok lakierniczych z użyciem mieszaniny rozpuszczalników np. Remosol lub innym o takich samych właściwościach. Podczas oczyszczania należy uważać, żeby nie uszkodzić powierzchni drewna.

2. Usunięcie zniszczonych powłok farby tablicowej z użyciem środków do usuwania starych powłok malarskich, dobór preparatu na podstawie prób podlega zatwierdzeniu przez nadzór konserwatorski.

- b) Tablice: czarna farba tablicowa.
7. Regulacja/naprawa systemu przesuwania tablic. Wymiana elementów zużytych na tożsame, kontrola i naprawa mocowań itp.

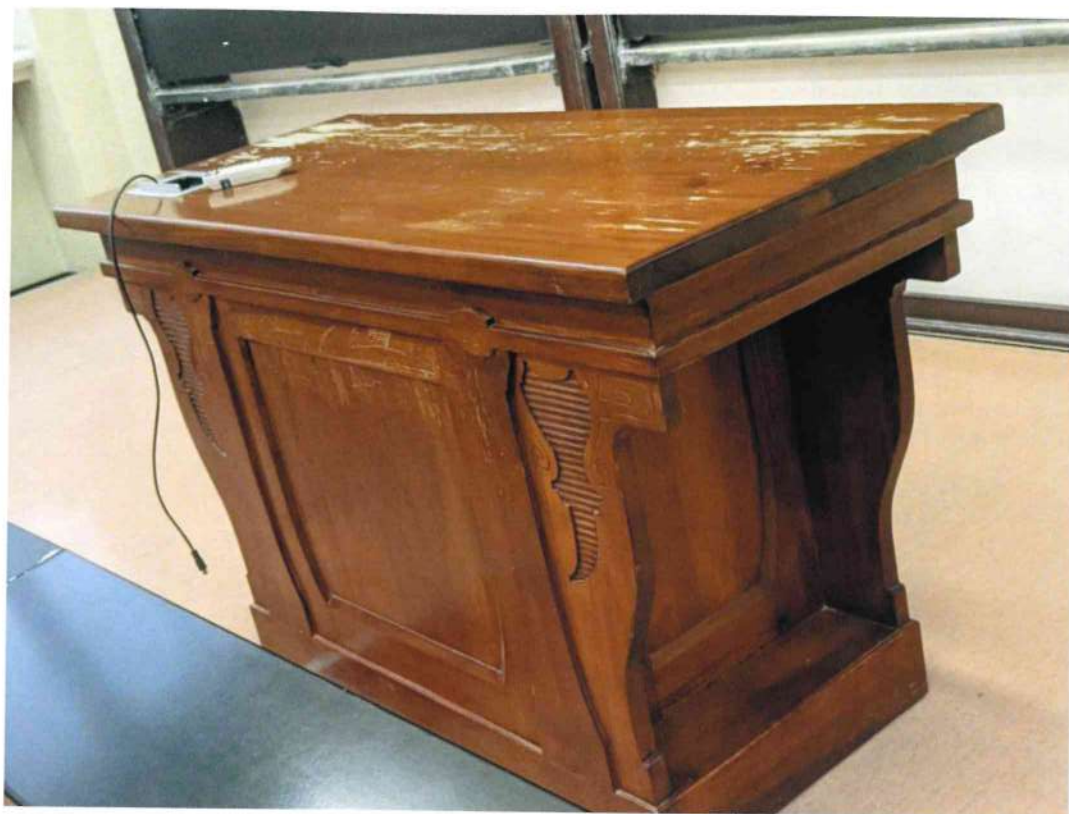
*fol. 13 pulpit drewniany, stan obecny.*

1. Usunięcie starych powłok lakierniczych z użyciem mieszaniny rozpuszczalników np. Remosol lub innym o takich samych właściwościach. Podczas oczyszczania należy uważać, żeby nie uszkodzić powierzchni drewna. Usunięcie pozostałości i odtuszczenie powierzchni alkoholem.
2. Dezynfekcja drewna preparatem biobójczy (np. Biotin T lub innym o zbliżonych właściwościach)

3. Uzupelnienie ubytkow w elementach drewnianych szpachlowka akrylowa w kolorze drewna (np. Collowood Putty, Ticcurilla).
4. Podklejanie spekan klejem do drewna o wysokiej elastycznosci.
5. Naniesienie nowych warstw zabezpieczajacych : naniesienie twardych olejowoskow odpornych na wilgotc i scieranie w kolorze brązowym, rodzaj produktu i odcien zgodny z kolorystyka konstrukcji tablic, zostanie dobrany na podstawie prob.

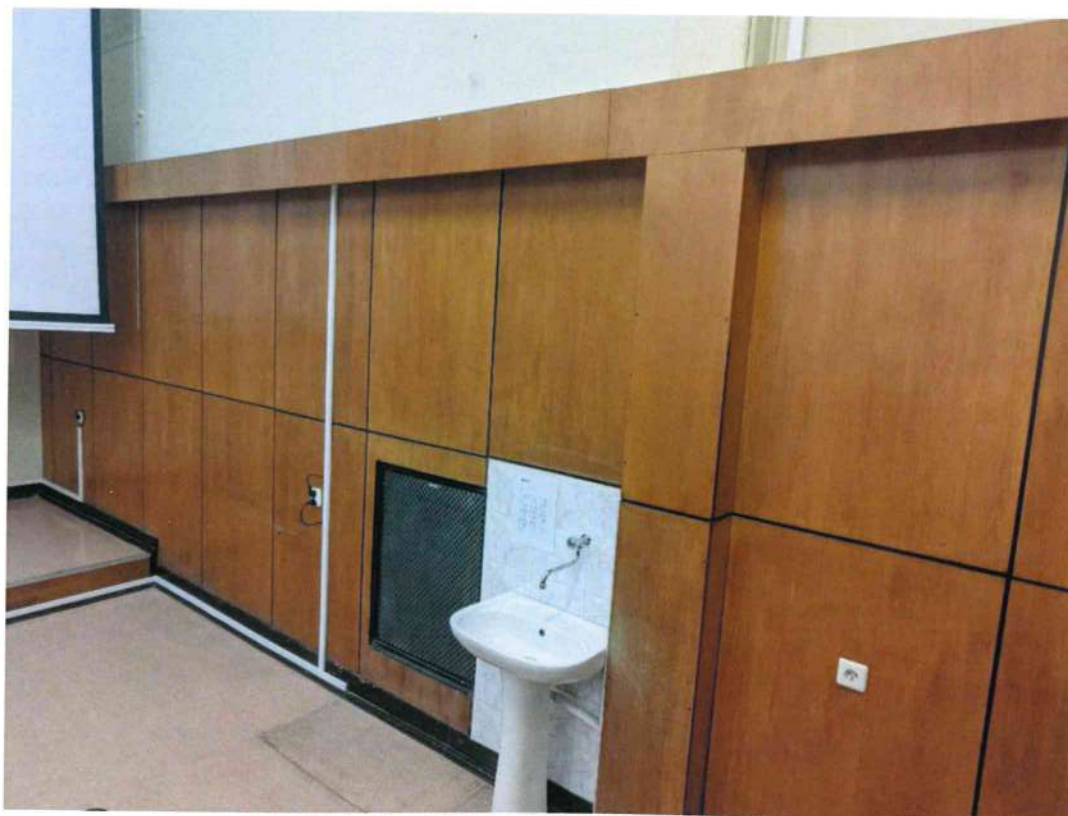
Okładziny ścienne ze sklejki fornirowanej w ogólnym stanie dopuszczalnym, zniszczony jest jeden panel na lewo od wejścia, ponadto elementy są zabrudzone, a powłoki lakiernicze zmatowione i/lub uszkodzone.

*fol. 14 Okładzina ścienna z płyt fornirowanych, stan obecny.*

1. przewiduje się ostrożny demontaż istniejących paneli ściennych.
2. tynki należy ocenić pod względem stanu zachowania, powierzchnię ścian zmyć wodą z mydłem i zdezynfekować z użyciem substancji biologicznie czynnych, np. Tytan Profesional Środek

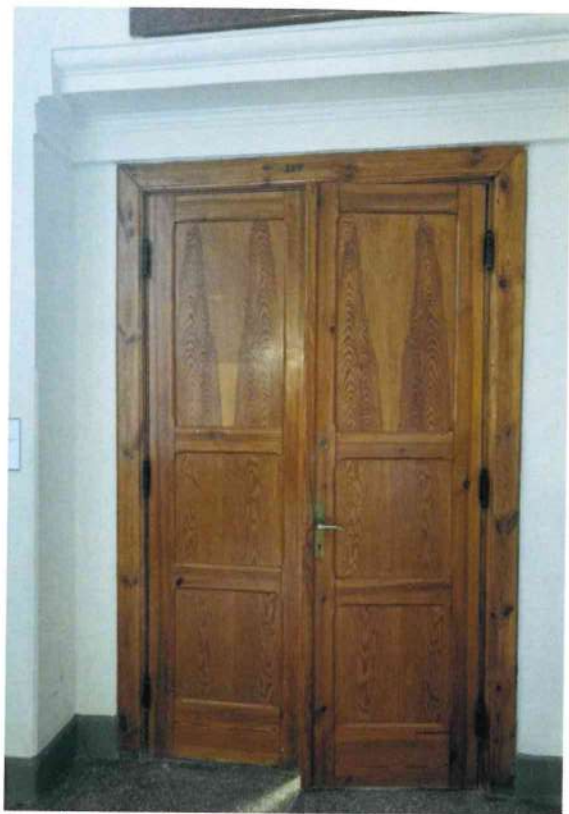
Drzwi wejściowe do sali w stanie dobrym – po przeprowadzonych w ostatnich latach pracach renowacyjnych, podczas których oczyszczono powierzchnię drewna i naniesiono lakierobejcę w kolorystyce obecnie stosowanej w przestrzeni gmachu głównego Politechniki Gdańskiej.

*fol. 15 Wtórne drzwi wejściowe do Sali nr 167.*
